# PLÁN OCHRANY MPZ TURNOV

## Karty objektů

**Blok mezi náměstím Českého Ráje,  
ulicí Jiráskovou, Děkanskou a Skálovou**

**revize 2016**

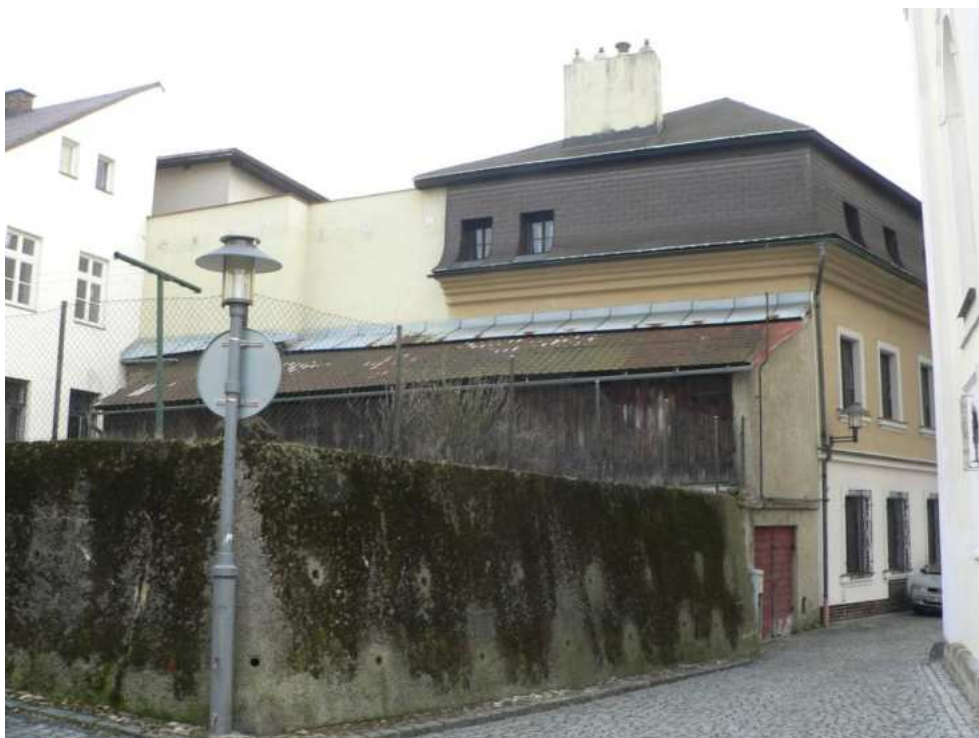
- 1) střešní krytina na kolně a garáži z profilovaných hliníkových šablon
- 2) chybějící nátěr pískovcových prvků
- 3) podoba okenních výplní ve dvorních průčelích – výplně s falešným dělením křídel, ploché profily

Dům č. p. 88, přístavba kolny, foto MK 2013.

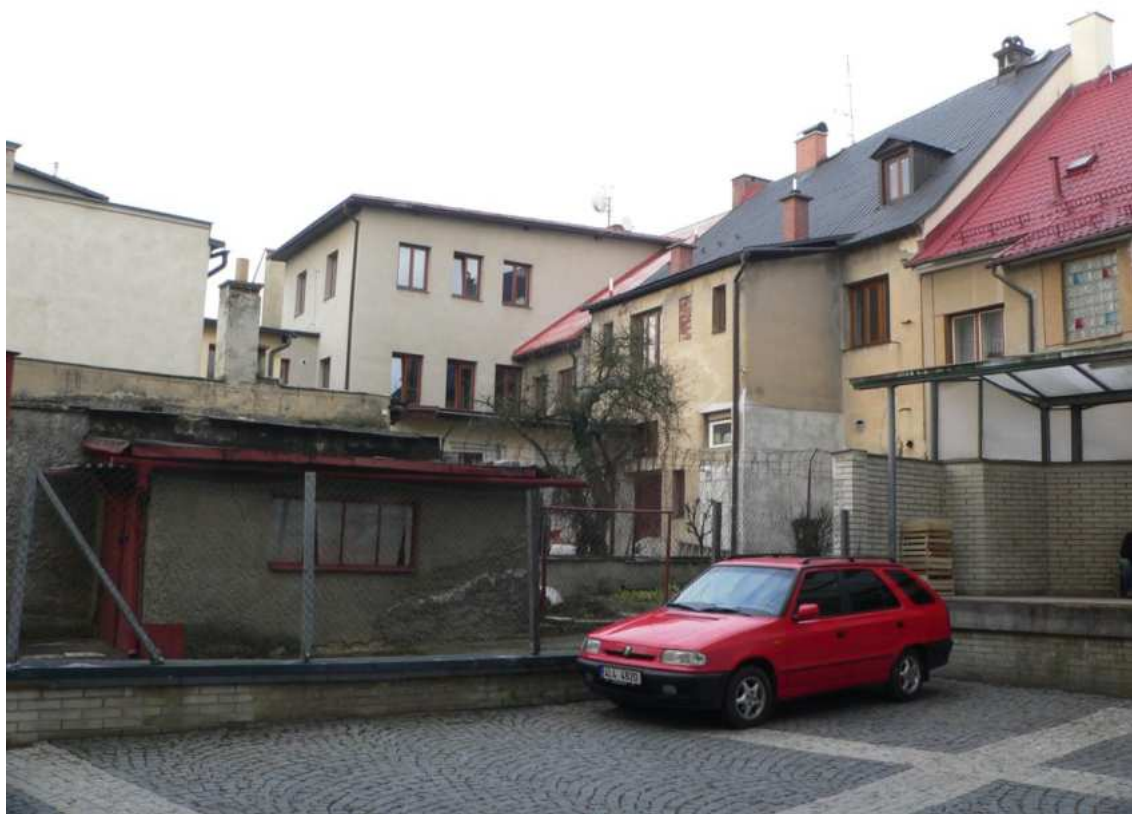
- 1) rozsah zastavění pozemku a hmotové řešení dvorních přístaveb (spolu se sousedním č. p. 408 je zastavění parcely téměř plošné, v pohledu z Mikulášského nám. a ul. jsou přístavby dominantní a výrazně zakrývají původní hmotu domu)
- 2) do jisté míry vzhled fasády hlavního průčelí (typ omítky 2. NP, břízolitový nástřik bočních portálů)
- 3) podoba okenní výplně v hlavním průčelí – osazení od líce v hloubi špalet ruší celek fasády, ploché profily (vhodnějším typem výplně byla okna doložená archivní fotodokumentací)

Dům č. p. 89, u zadního průčelí novodobá rozměrná přístavba s pultovou střechou, foto MK 2013.

K zachování památkových hodnot MPZ je nutno respektovat stávající hmotové, materiálové a dispoziční řešení objektu, rozsah zastavění parcely (vyjma dvorních přístaveb – zde je výhledově vhodná redukce hmoty a rozsahu zastavění), podlažnost (vyjma dvorních přístaveb) a typ střechy. Pro celek MPZ je zachování domu jako jednoho z nejhodnotnějších domů velmi důležité. V případě obnovy střešního pláště je nutno použít výhradně místně obvyklé historické typy krytin doložené na konkrétní stavbě – v daném případě pálené tašky bobrovky (nejlépe včetně volských ok v tradičních rozměrech a provedení – viz fotodokumentace původního stavu). Žádoucí je zachování a případné obnovení původního klasicistního členění fasády v úpravě z roku 1930 (omítka v celém rozsahu jednotlivých průčelí – nežádoucí je jakékoliv odhalování kamenných a jiných částí, opravy omítek je možné provádět pouze původní technologií, tj. kamenicky upravený líc, hrubozrnná omítka probarvená ve hmotě, zapojení portálů do fasády a jejich povrchovou úpravu je nutno ověřit průzkumem). V případě obnovy oken preferujeme obnovení dřevěných dvojitých oken s omítanou špaletou dle původního stavu doloženého archivními fotografiemi (viz závady, důležité je zejména posunutí venkovních křídel do líce fasády a změna členění dle staršího stavu oken). Obdobně by mělo být postupováno v případě vstupních dveří a výkladců.

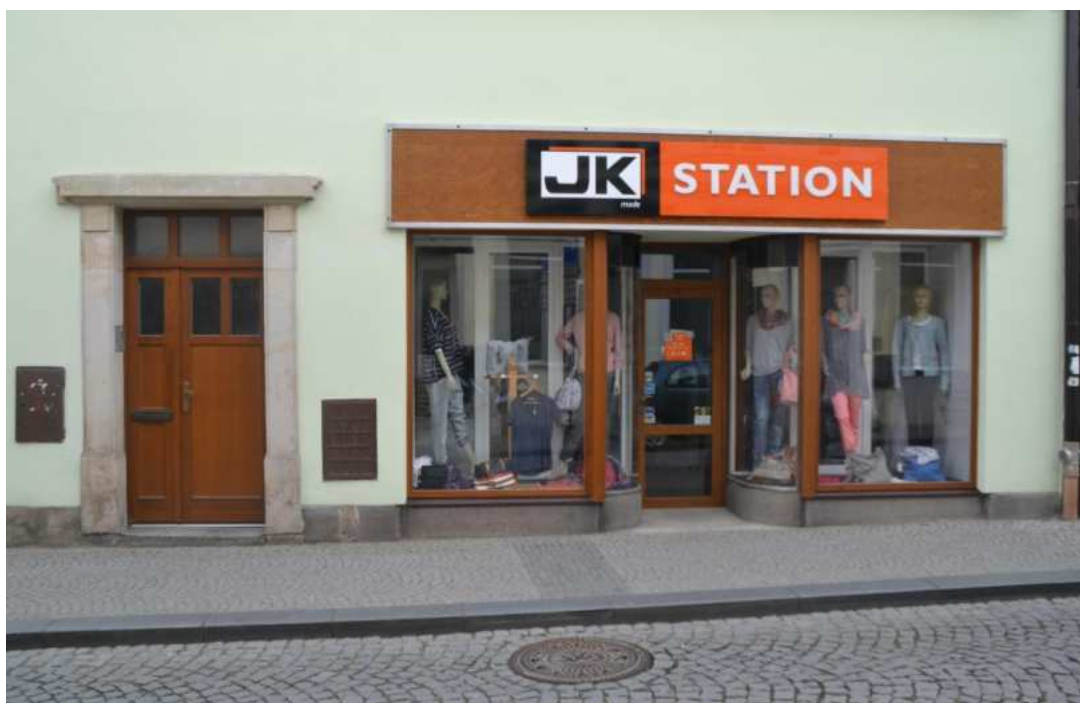
2015 – degradující úprava fasády + zateplení dvorního průčelí

Dům č. p. 90, hlavní východní průčelí po obnově, detail portálu a výkladce s novým obložením, foto IP 2016.

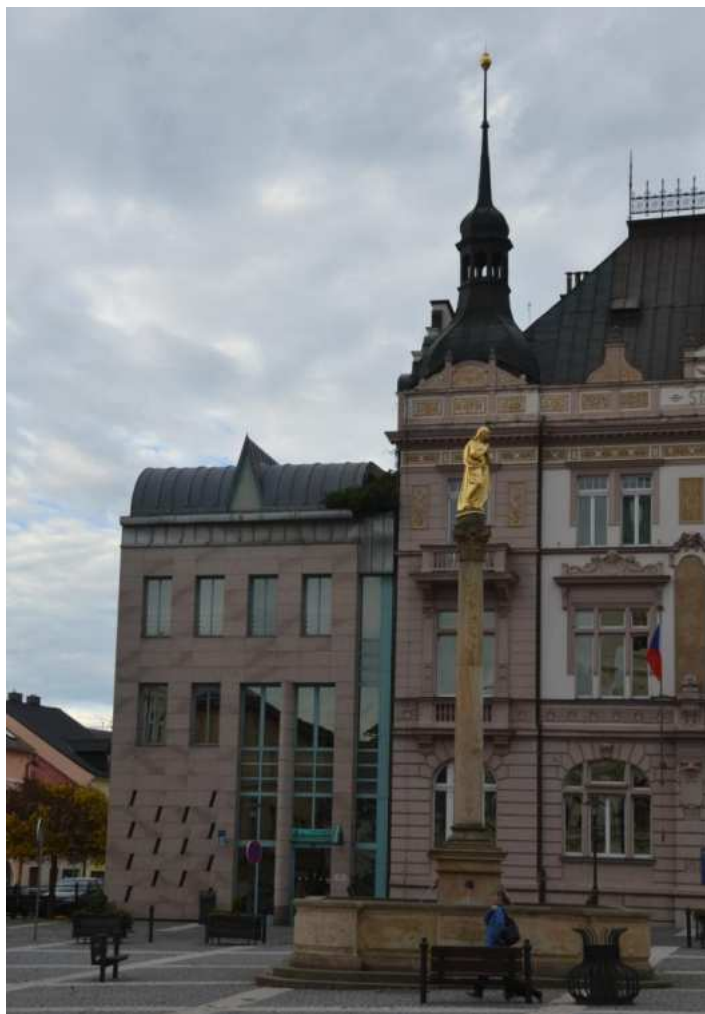
- 1) z urbanistického hlediska je spořitelna i dostavba rušivým prvkem pro celek MPZ a danou část s převládající dvoupodlažní zástavbou, rušivým detailem je odsazení uliční čáry oproti původní městské parcelaci západní části severní fronty náměstí
- 2) výrazný kontrast mezi fasádou hlavní budovy a dvorního objektu
- 3) podoba okenních výplní – velmi nepovedená dřevěná okna z lepených profilů s izolačním dvojsklem, ploché profily, výzdobné prvky působí příliš masivně, tlakově stříkaný nátěr (plocha splynutá tak, že působí dojmem plastového materiálu), typ zasklení, použité detaily – zejména masivní okapnice
- 4) přístavba rušící původní fasádu objektů ve dvoře

Dům č. p. 94, přístavba spořitelny na místě č. p. 95, foto IP 2013.

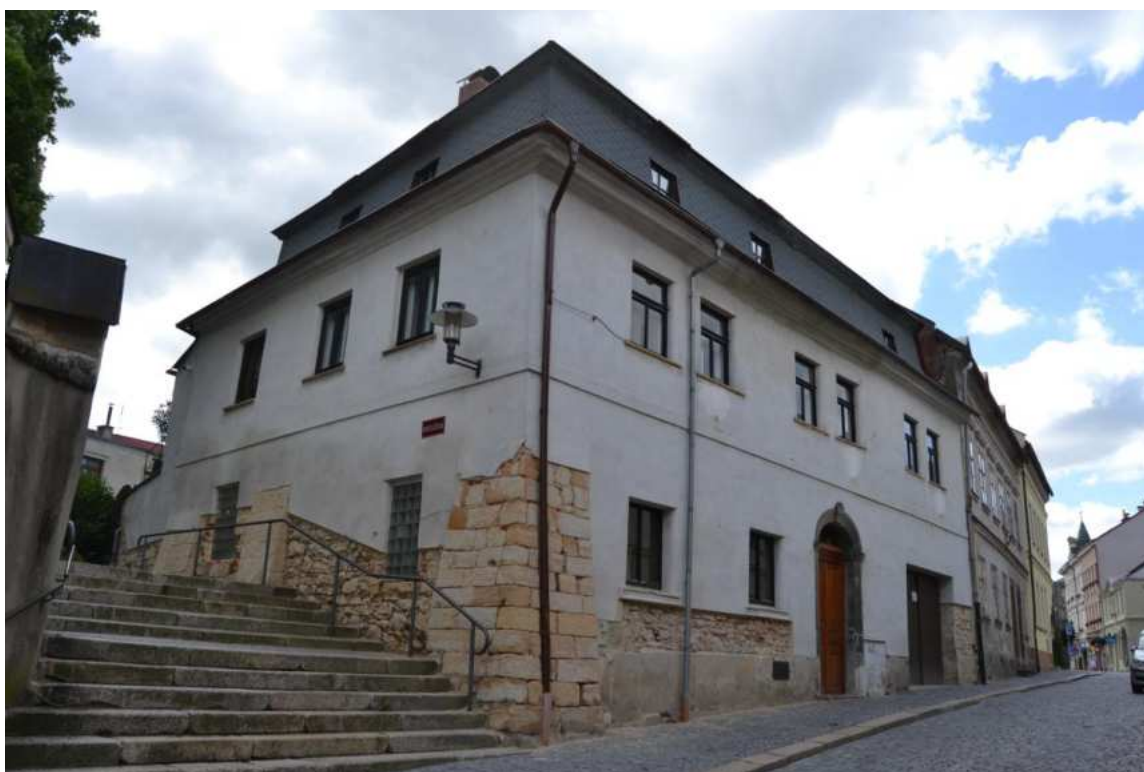
cementu, chybí nátěr), chybí architektonické členění, zejména obloukové okenní šambrány, korunní římsa je opravena velmi neodborně (profilace zkomolena, místy nečitelná), naprosto nelogicky odhalené partie zdiva – zdivo poničené přesekáním, přebroušený vstupní portál

Dům č. p. 98, osekáné průčelí domu s převládajícím lomovým pískovcovým zdivem a mladšími opěráky z pískovcových kvádrů, foto IP 2015.

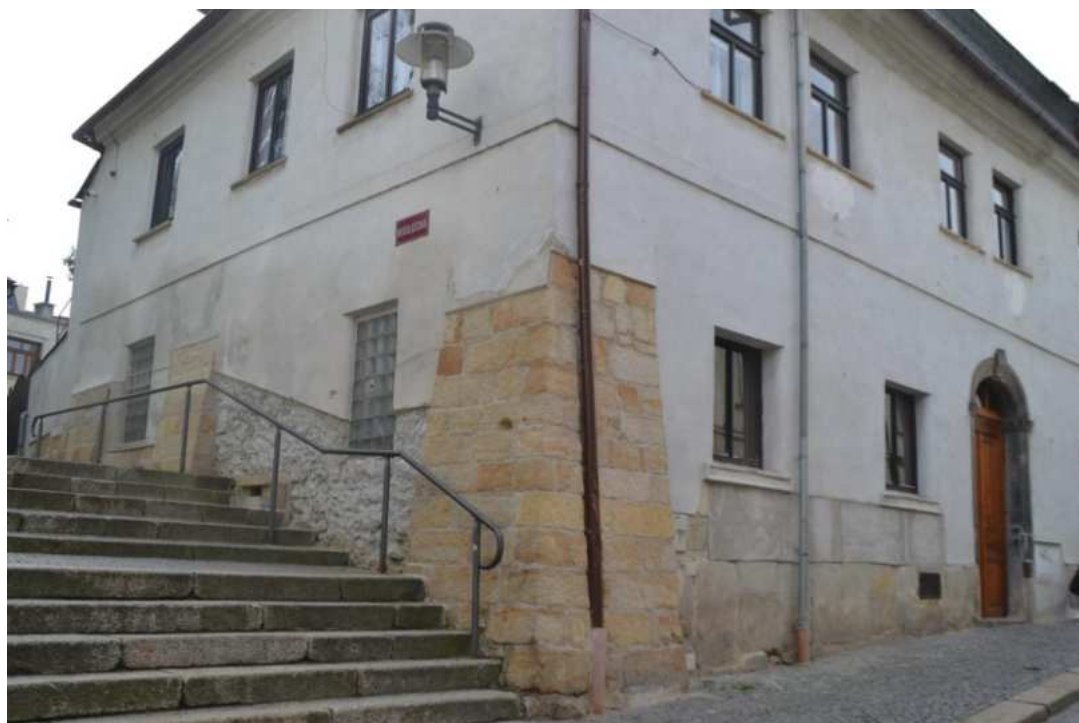
Dům č. p. 98, severozápadní nároží domu, výsledné uplatnění opěráků v režné podobě vytržené od omítaných průčelí je krajně nevhodné, foto IP 2016.
