ZÁVĚREČNÁ ZPRÁVA

**Monitoring hluku
z dolu Turów 2022**

Leden 2023

Dílo: Monitoring hluku z dolu KWB Turów v roce 2022
Zadavatel: Česká republika – Ministerstvo životního prostředí
Vršovická 1442/65
100 10 Praha 10

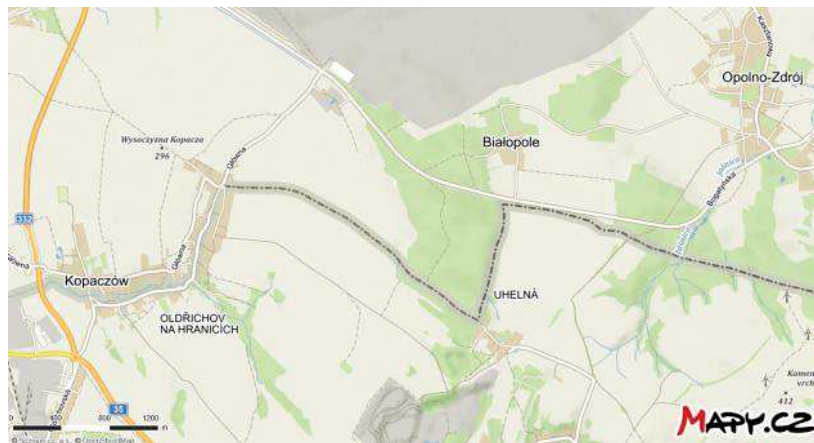
Obr. 2 Mapa celkové situace s vyznačením obou obcí, Oldřichova na Hranicích a Uhelné, hranice ČR a stávající hrany dolu

Nejbližší obytnou zástavbou na území ČR jsou dvě části obce Hrádek nad Nisou – Oldřichov na Hranicích a Uhelná, viz obr. 2.

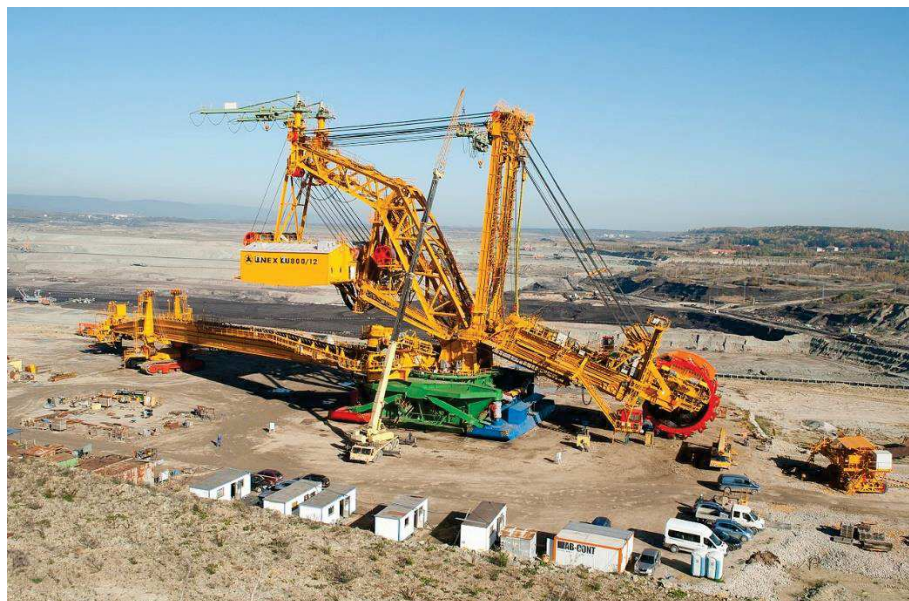
Obr. 3 Ukázka kolesového rypadla (nejde o typ používaný v dole Turów) (Zdroj: Wikipedie)

Rypadla i zakladače jsou umístěny na 13 zahloubených patrech Dolu Turów, a to až do hloubky cca 300 m, a v různé vzdálenosti od posuzované obytné zástavby v ČR. Jedná se o rozměrná zařízení dosahující výšky až 30 m (zakladače až 50 m), délky 150 až 200 m a šířky až 35 m. Ilustrativní příklad kolesového rypadla je na obr. 3.

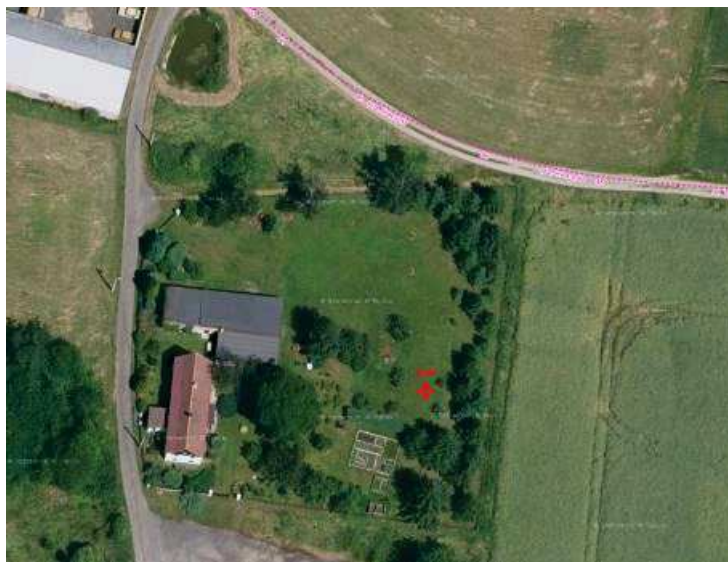
Obr. 7 Situace místa měření MO

MO – Oldřichov na Hranicích, zahrada rodinného domu (dále RD) č.p. 100

Mikrofon upevněn na stativu ve volném poli, 3,0 m nad úrovní terénu, nasměrován svisle vzhůru, opatřen krytem proti větru a se zvukoměrem propojen mikrofonním kabelem.

Souřadnice GPS: 50,8731444N, 14,8669414E

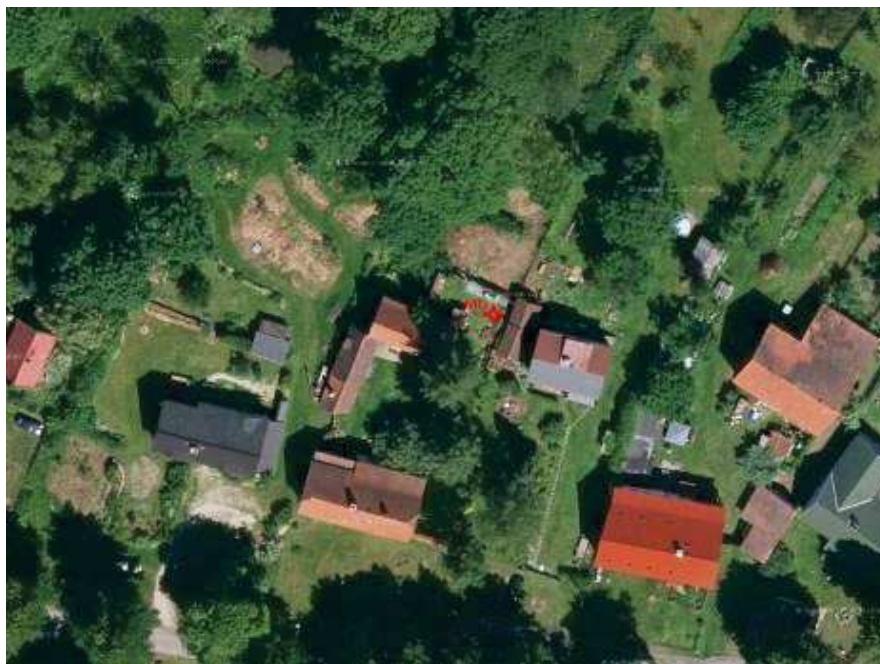
Obr. 8 Situace místa měření MU

MU – Uhelná, zahrada RD č.p. 4

Mikrofon upevněn na stativu ve volném poli, 3,0 m nad úrovní terénu, nasměrován svisle vzhůru, opatřen krytem proti větru a se zvukoměrem propojen mikrofonním kabelem.

Souřadnice GPS: 50,8659208N, 14,9010364E

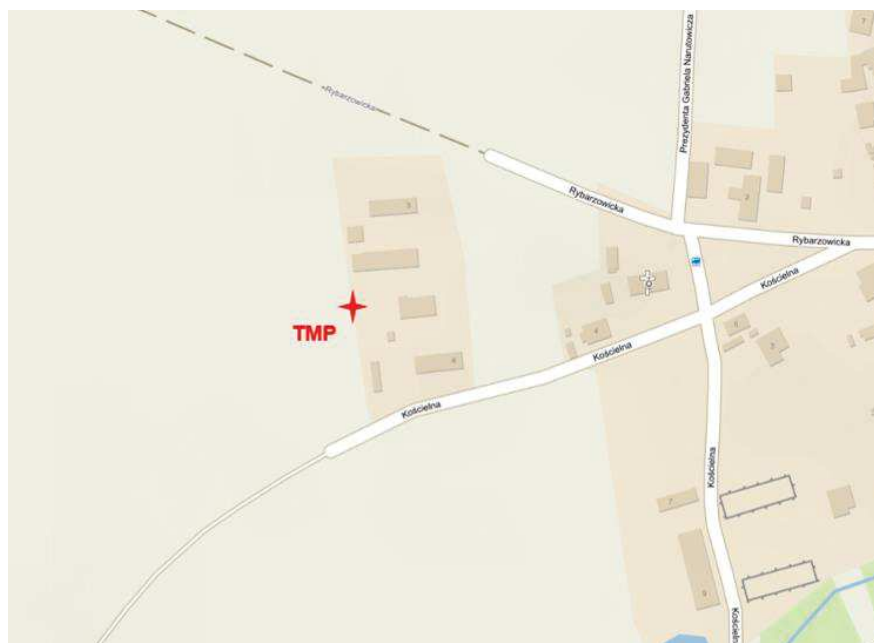
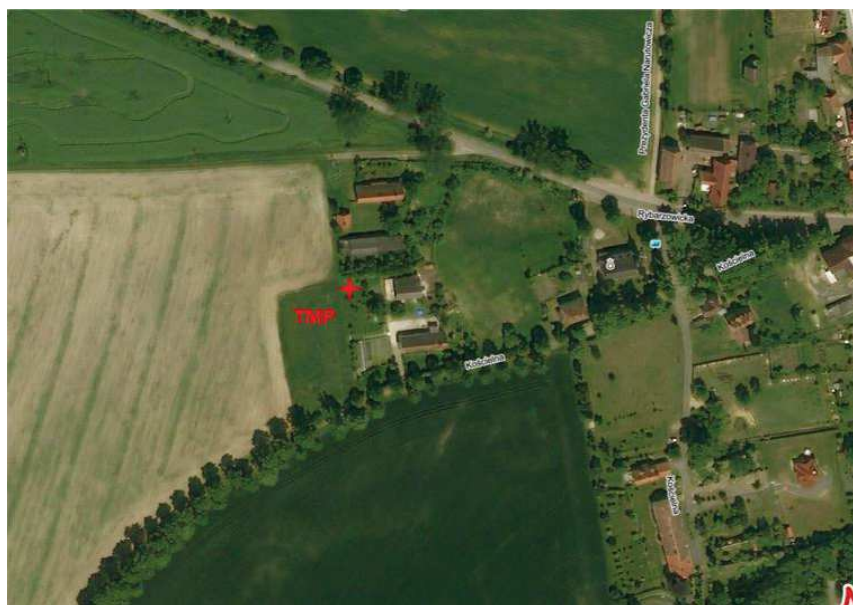
Obr. 9 Situace místa měření TMP

TMP (technické místo měření) - Opolno-Zdrój (Polsko), RD čp. 6, ul. Koscielna

Mikrofon upevněn na stativu ve volném poli, 4,0 m nad úrovní terénu, nasměrován svisle vzhůru, opatřen krytem proti větru a se zvukoměrem propojen mikrofonním kabelem.

Souřadnice GPS: 50,880865725 N; 14,9258615190 E

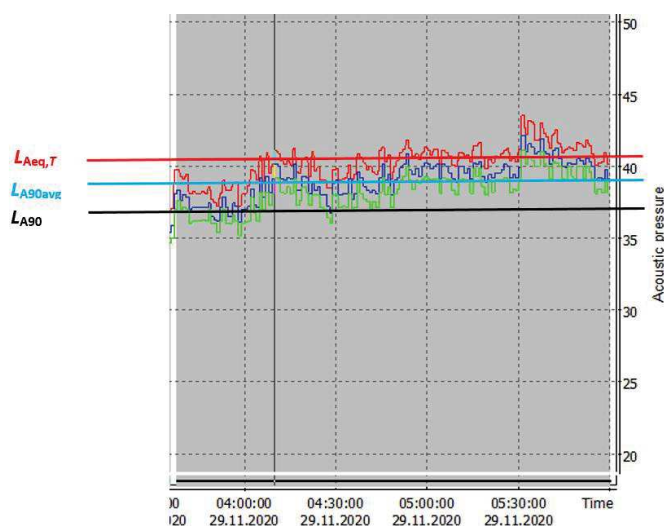
Na obr. 11 je názorně ukázán význam jednotlivých posuzovaných veličin.

Obr. 11 Ukázka průběhu akustického tlaku ve vybraném Bloku a odpovídající hladina $L_{Aeq,T}$ (40,4 dB), L_{A90avg} (39,2 dB)

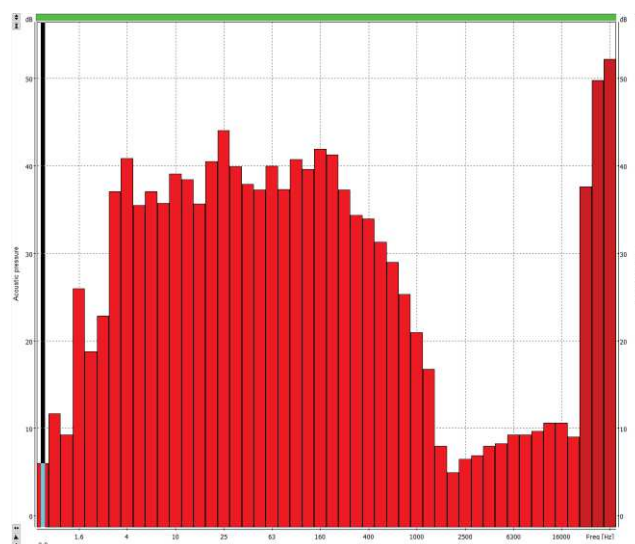
Obr. 12 Příklad grafu třetinooktávného frekvenčního spektra

c) Frekvenční spektrum, vyjádření hladin akustického tlaku v závislosti na frekvenci. Vedle časového průběhu hladin akustického tlaku (historie) je akustický signál charakterizován i svým frekvenčním obsahem. Frekvenční spektrum, tj. vztah mezi hladinami akustického tlaku a frekvencí se nejčastěji vyjadřuje graficky nebo tabelárně jako hodnota hladin akustického tlaku L_t [dB] v třetinooktávních pásmech se střední frekvencí f_t [Hz]. Ilustrace třetinooktávného frekvenčního spektra ve formě sloupcového grafu je na obr. 12.

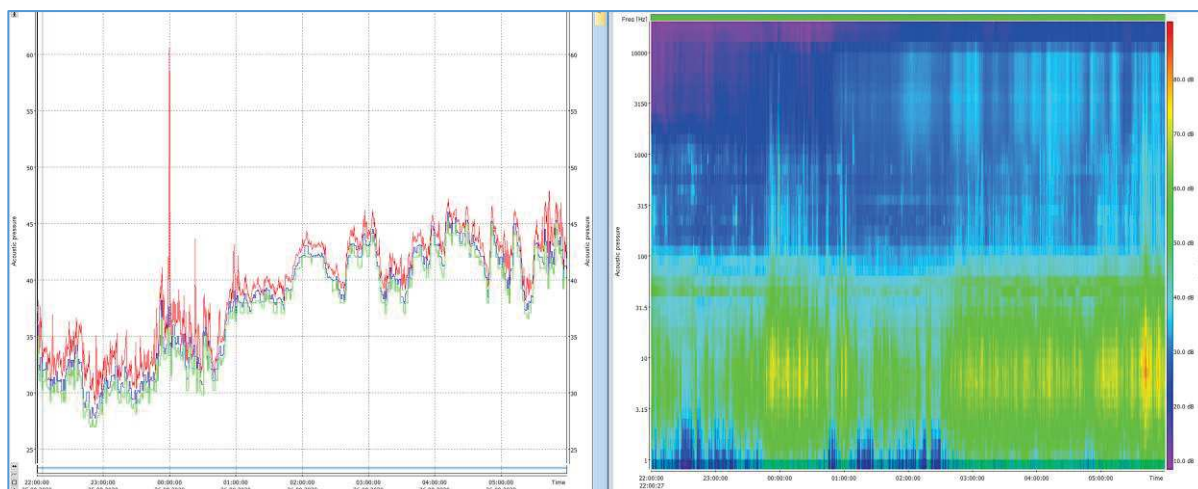
synchronizované zobrazení časového průběhu hladin akustického tlaku a odpovídajícího spektrogramu viz obr. 13.

Obr. 13 Časově synchronizovaná (čas na ose x) prezentace časového průběhu hladin akustického tlaku (vlevo) a odpovídajícího spektrogramu (vpravo)

Spektrogram v podstatě představuje „půdorys“ 3-D zobrazení, kdy na ose x je čas [h], na ose y frekvence [Hz] a hodnoty hladiny akustického tlaku na ose z jsou prezentovány barevnými odstíny. Škála barev a jim odpovídající hodnoty hladin v dB je umístěna na okraji spektrogramu zcela vpravo.

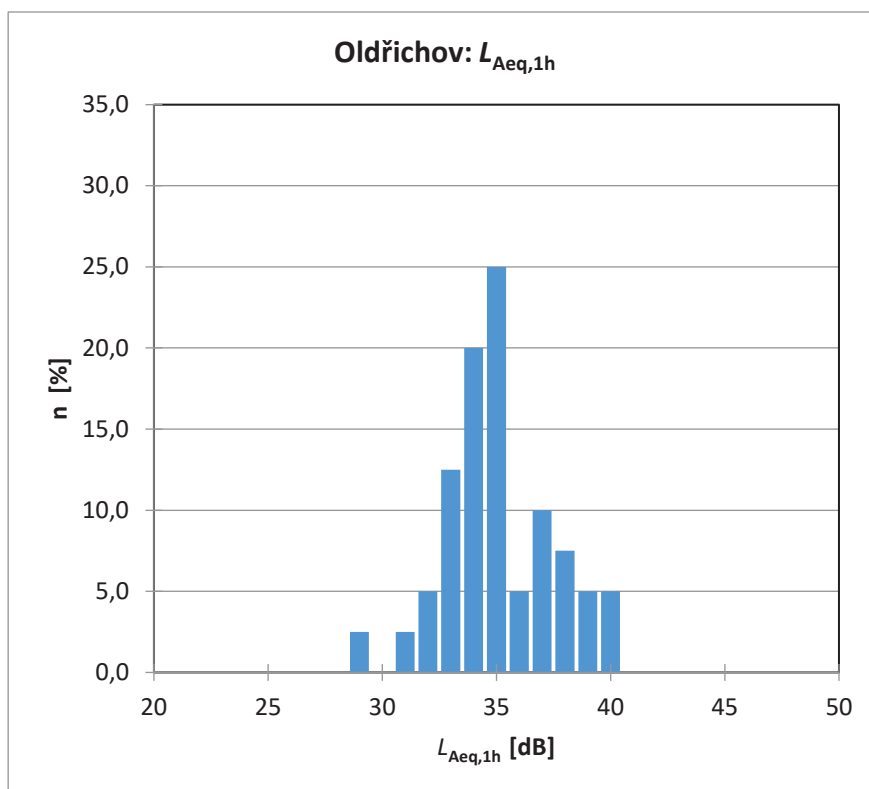
Graf 3 Četnost výsledných hodnocených hladin pro nejhluchnější hodinu $L_{Aeq,1h}$ pro Oldřichov na Hranicích (zohledněna nejistota měření $\pm 1,8$ dB)

V případě Oldřichova na Hranicích je pravděpodobnost překročení 40 dB **0,0 %** pro veličinu $L_{Aeq,1h}$ a **0,0 %** pro veličinu $L_{A90avg,1h}$.

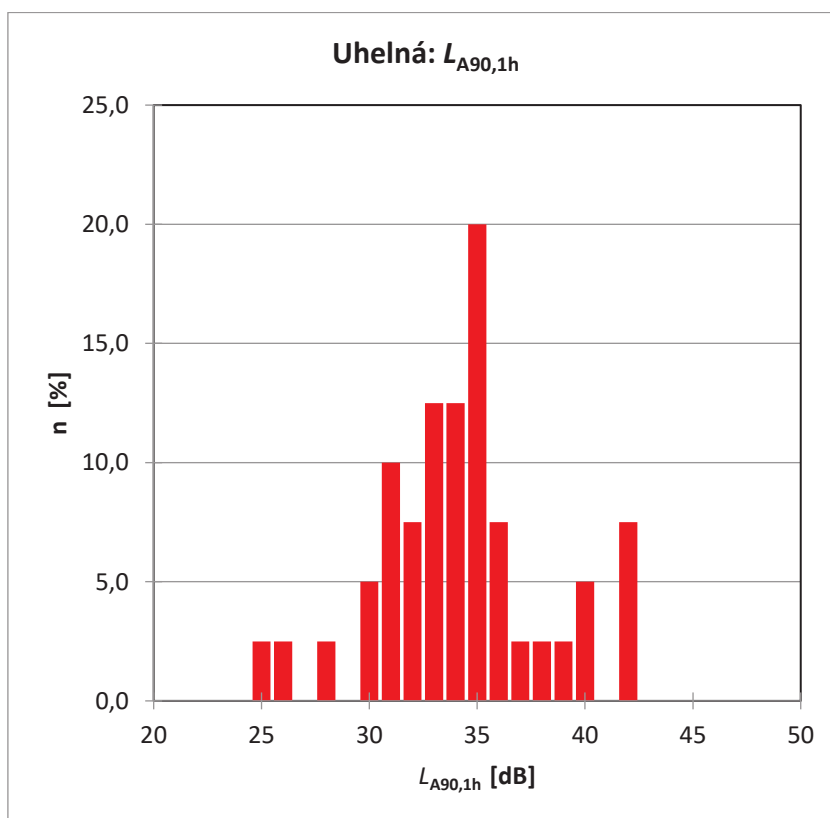
Graf 6 Četnost výsledných hodnocených hladin pro nejhluchnější hodinu $L_{A90avg,1h}$ pro Uhelnou (zohledněna nejistota měření $\pm 1,8$ dB)

V případě Uhelné je pravděpodobnost překročení 40 dB **12,5 %** pro veličinu $L_{Aeq,1h}$ a **7,3 %** pro veličinu $L_{A90avg,1h}$.

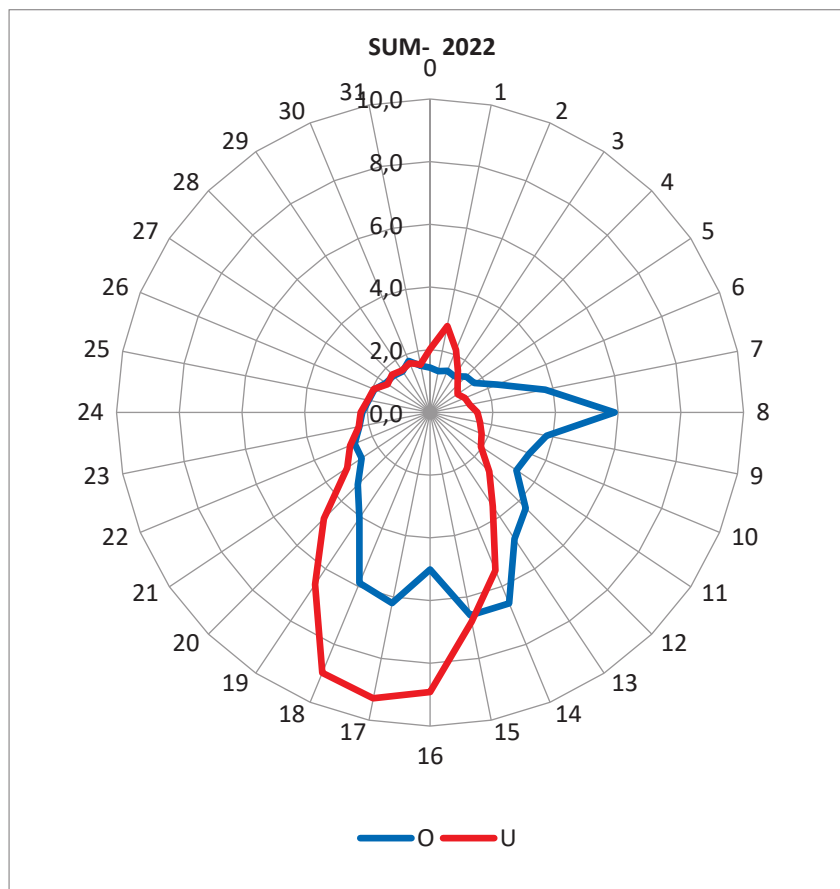
Graf 8 Souhrnné údaje o četnosti směru větru za celý monitoring pro obě MM (celé měření)

Z grafů 11 a 12 je patrné, že situace ohledně četnosti směru větru je v obou lokalitách rozdílná, zejména v 1. a 2. kole. Tyto rozdíly jsou způsobeny místními podmínkami morfologie terénu a jeho porostem. Celkově v obou lokalitách převažují větry jižních směrů. To potvrzují i údaje ČHMÚ zpracované pro danou oblast, z nichž vyplývá, že větry severních směrů (od Dolu Turów) jsou celoročně poměrně málo zastoupeny. I v tomto případě tak lze soudit, že monitoring pokrývá dostatečně i změny směru větru v dané oblasti.

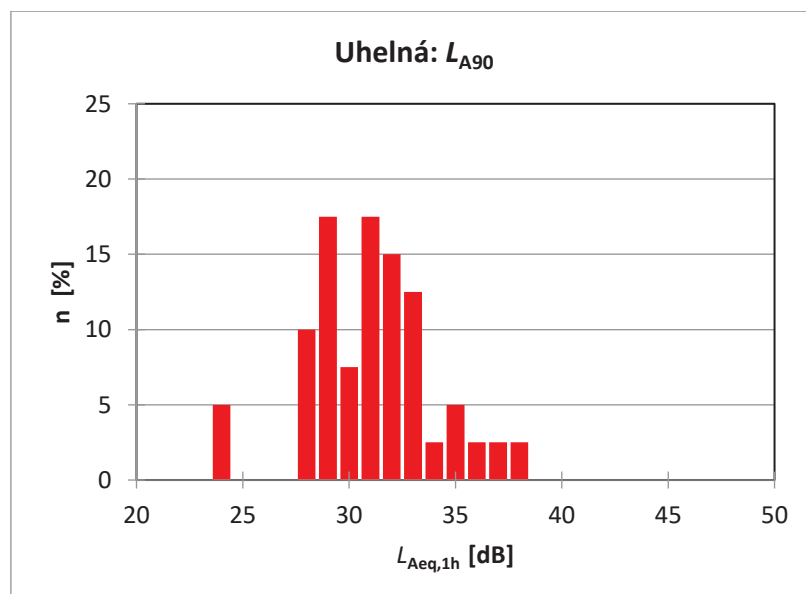
Graf 10 Četnost hladin L_{A90} pro Uhelnou (Bloky)

Je třeba mít na paměti, že uvedené minimální hodnoty byly zjištěny za **provozu dolu**, kdy jeho činnost byla z nějakého důvodu více či méně utlumena. Zbytkový hluk, tj. hluk prostředí v situaci, kdyby byl Důl Turów zcela mimo provoz, lze pak odhadnout na základě nejnižších hodnot L_{A90} uvedených v histogramech. Spolehlivě lze konstatovat, že zbytkový hluk bude nižší než 30 dB, takže hodnocení překročení hladiny HL (40 dB) nemůže ovlivnit.
