Výtah paternoster v sídle krajského úřadu poškodili dělníci. Nepojede nejspíš několik týdnů

14. 01. 2021 17:23

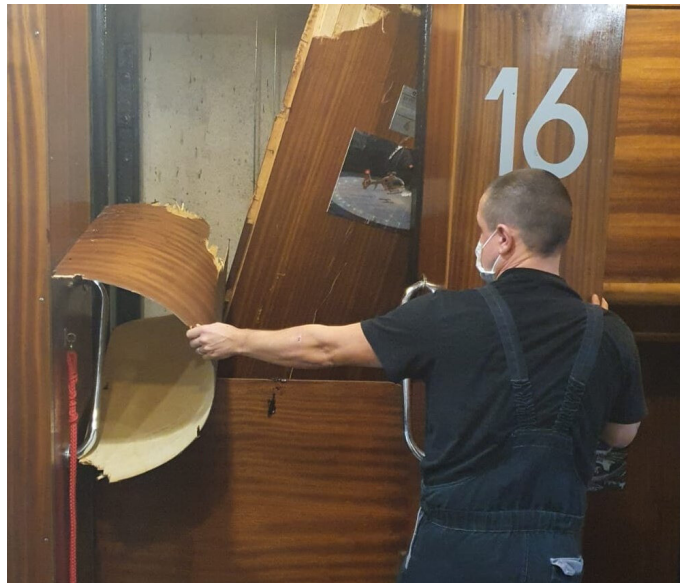
Nějaký čas se nyní nebude možné svézt v sídle Krajského úřadu Libereckého kraje oběžným výtahem paternoster. Dělníci v něm ve čtvrtek po poledni převáželi i přes zákaz štafle, které se vzpříčily a výsledkem jsou dvě poškozené kabinky a strojovna. Nehoda se naštěstí obešla bez zranění. Poničený paternoster v příštím týdnu prohlédne servisní firma a navrhne postup oprav. Zatím tak není jasné, kdy se výtah znovu rozjede.

Svou celkovou obslužnou výškou 56,8 metru a 16 stanicemi je paternoster v budově krajského úřadu největším v České republice a v Evropě má jen málo konkurentů. Systém 35 dřevěných kabin v ocelovém rámu je zavěšen na dvou masivních řetězových smyčkách a je poháněn přes šnekové převodovky elektromotorem o výkonu 25 kW.

Kabiny jsou určeny maximálně pro 2 osoby a pohybují se stálou rychlostí 0,3 m/vteřinu, což umožňuje bezpečný nástup i výstup. Nosnost plně zatíženého výtahu je 5600 kg při maximální přepravní kapacitě 8 osob za minutu, respektive 480 osob za hodinu z jednoho nástupního místa. Svislé vodící prvky kabin ve výtahové šachtě jsou zhotoveny z dubového dřeva trvale mazaného vazelínou. Proto je provoz téměř bezhlučný.
