# PLÁN OCHRANY MPZ TURNOV

## Karty objektů

**Blok mezi náměstím Českého Ráje,  
ulicí Jiráskovou, Děkanskou a Skálovou**

**revize 2016**

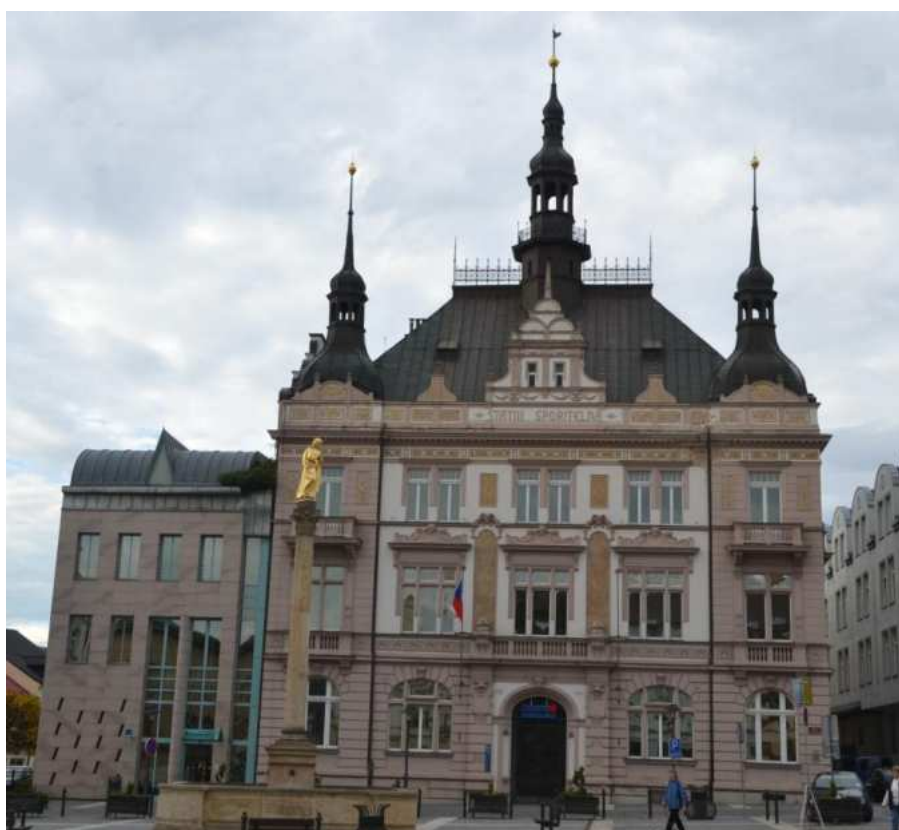
- 1) z urbanistického hlediska je spořitelna i dostavba rušivým prvkem pro celek MPZ a danou část s převládající dvoupodlažní zástavbou, rušivým detailem je odsazení uliční čáry oproti původní městské parcelaci západní části severní fronty náměstí
- 2) výrazný kontrast mezi fasádou hlavní budovy a dvorního objektu
- 3) podoba okenních výplní – velmi nepovedená dřevěná okna z lepených profilů s izolačním dvojsklem, ploché profily, výzdobné prvky působí příliš masivně, tlakově stříkaný nátěr (plocha splynutá tak, že působí dojmem plastového materiálu), typ zasklení, použité detaily – zejména masivní okapnice
- 4) přístavba rušící původní fasádu objektů ve dvoře

Dům č. p. 94, hlavní jižní průčelí, foto IP 2013.

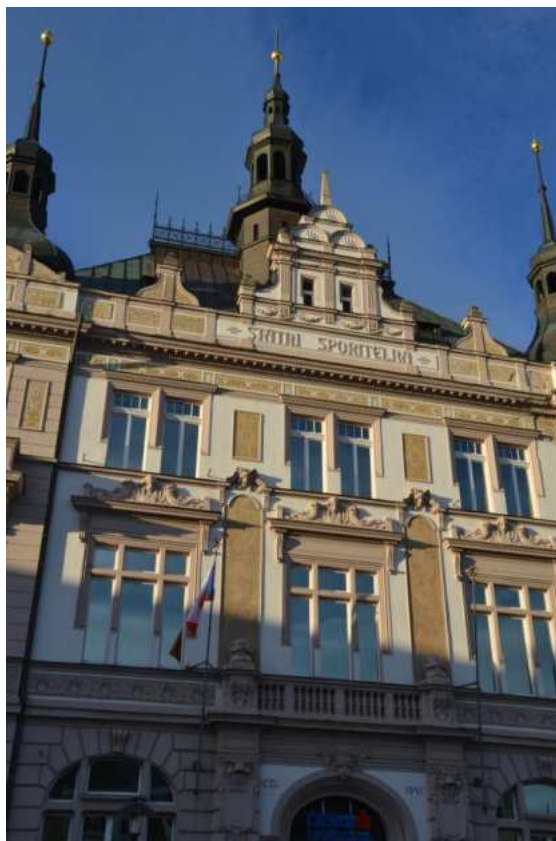
Dům č. p. 94, detail fasády horních podlaží u hlavního jižního průčelí, foto IP 2013.

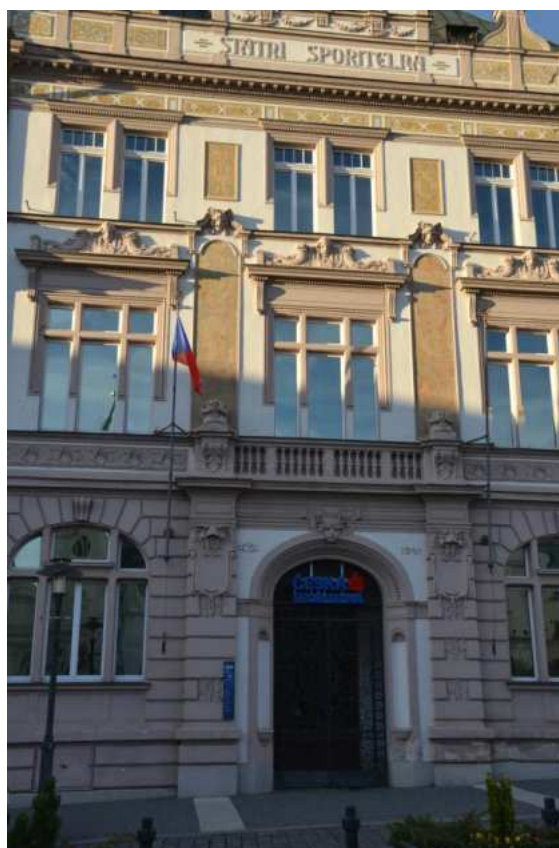
Dům č. p. 94, detail fasády podlaží a vstupu u hlavního jižního průčelí, foto IP 2013.

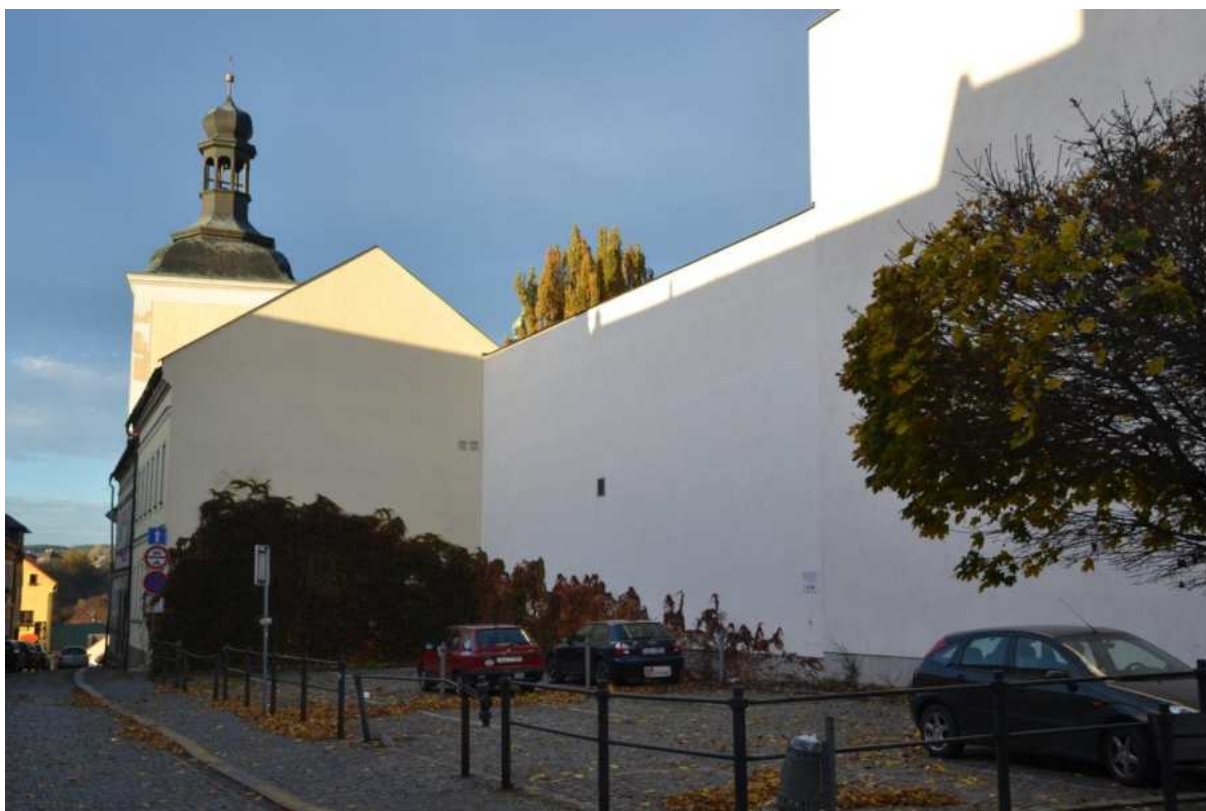
Nezastavěná parcela po zdemolovaném domě č. p. 96, foto IP 2013.

| <p>Pro celek MPZ a urbanistickou strukturu města je důležité zastavění parcely domem v rozsahu a hmotovém řešení obvyklém pro daný prostor. Ideálním řešením by tedy bylo opětovné zastavění pozemku, domem, který by hmotově a půdorysnou stopu odpovídal zničené stavbě. U případné novostavby je též možné akceptovat soudobé architektonické řešení, které bude vhodným způsobem reagovat na danou specifickou, urbanistickou – architektonickou situaci (nárožní dům v zástavbě objektů o různých počtech podlaží).</p> | |

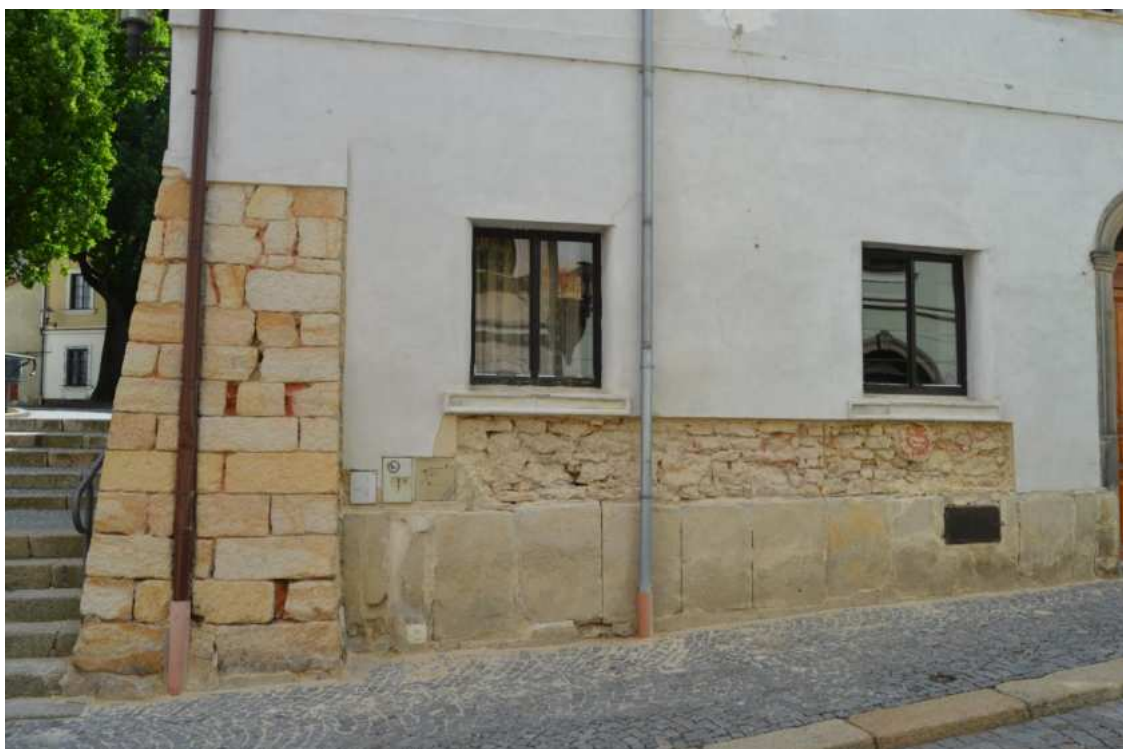
cementu, chybí nátěr), chybí architektonické členění, zejména obloukové okenní šambrány, korunní římsa je opravena velmi neodborně (profilace zkomolena, místy nečitelná), naprosto nelogicky odhalené partie zdiva – zdivo poničené přesekáním, přebroušený vstupní portál

Dům č. p. 98, hlavní západní průčelí, detail opěráku z kvádrů, lomového obvodového zdiva a soklu z kamenných desek, foto IP 2015.

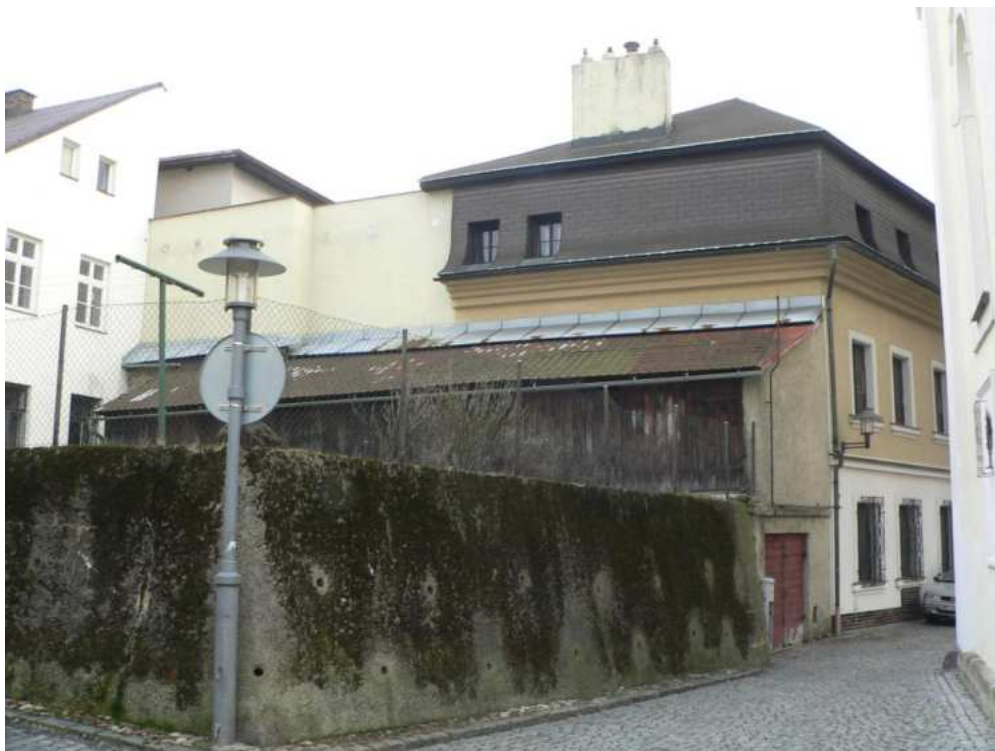
Dům č. p. 408, severní průčelí, foto MK 2013.

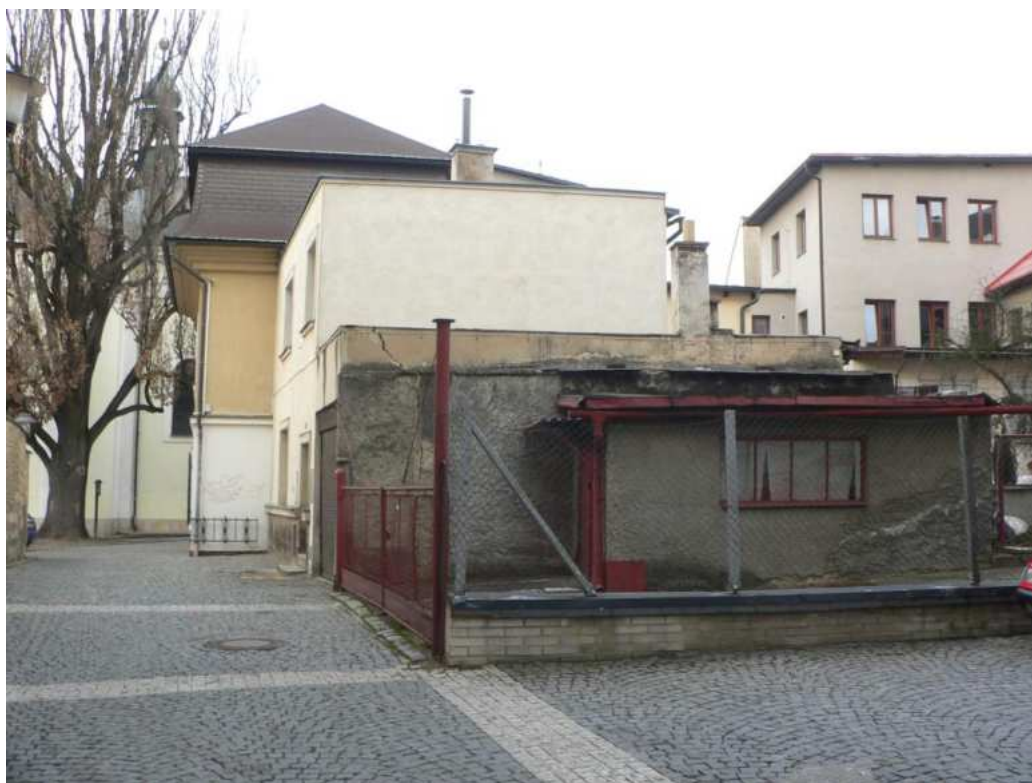
Dům č. p. 882, boční jižní průčelí, foto MK 2013.

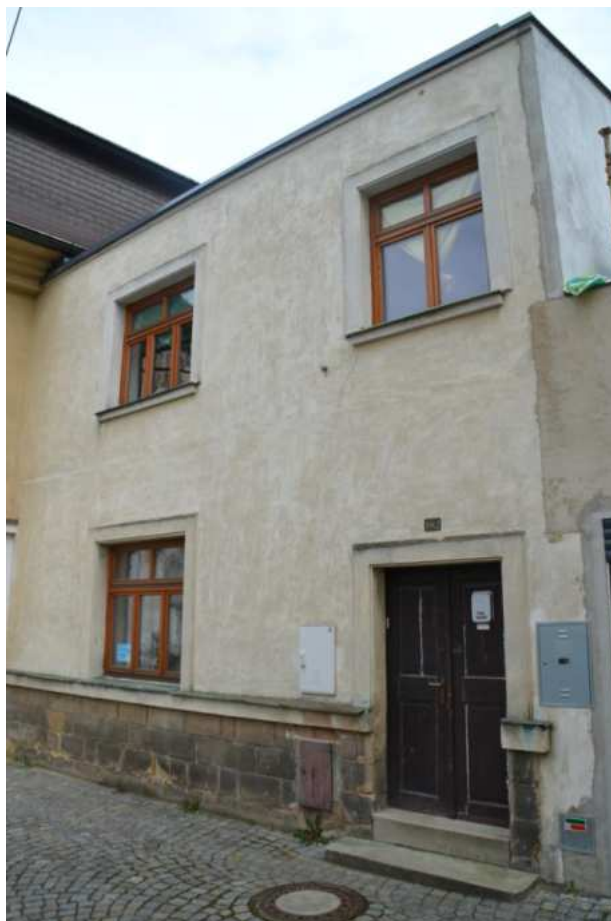
Dům č. p. 882, hlavní západní průčelí, foto IP 2016.

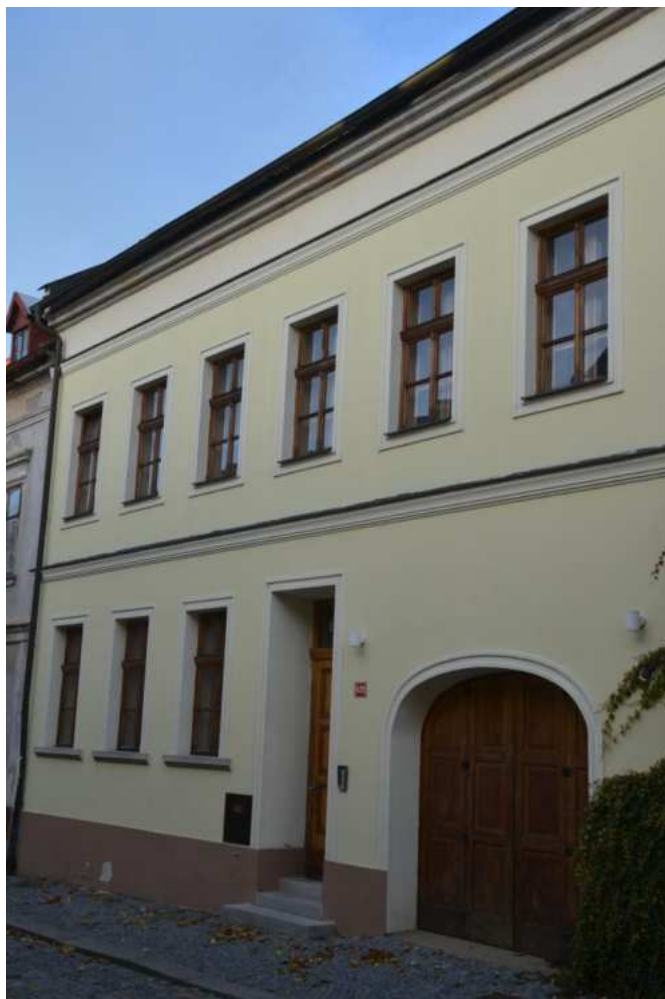
Dům č. p. 1425, hlavní západní průčelí, foto IP 2013.

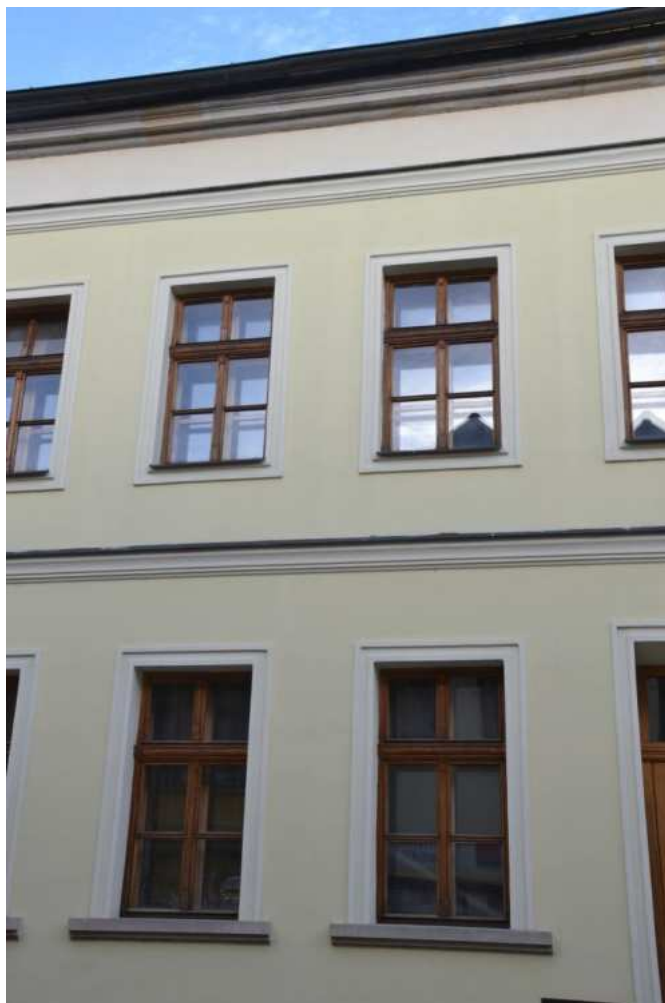
Dům č. p. 1425, hlavní západní průčelí, detail oken, foto IP 2013.

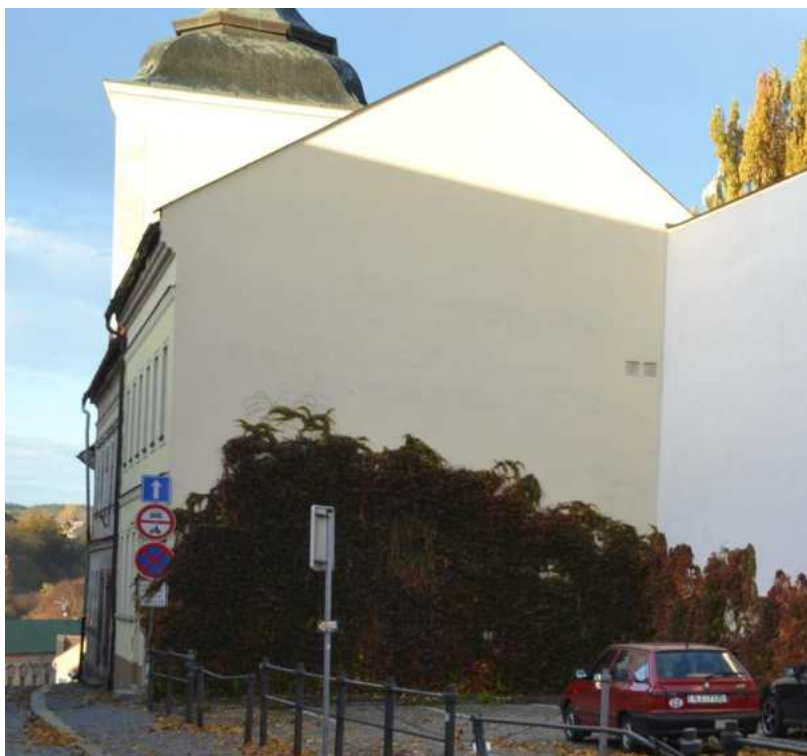
Dům č. p. 1425, štítové jižní průčelí, foto IP 2013.

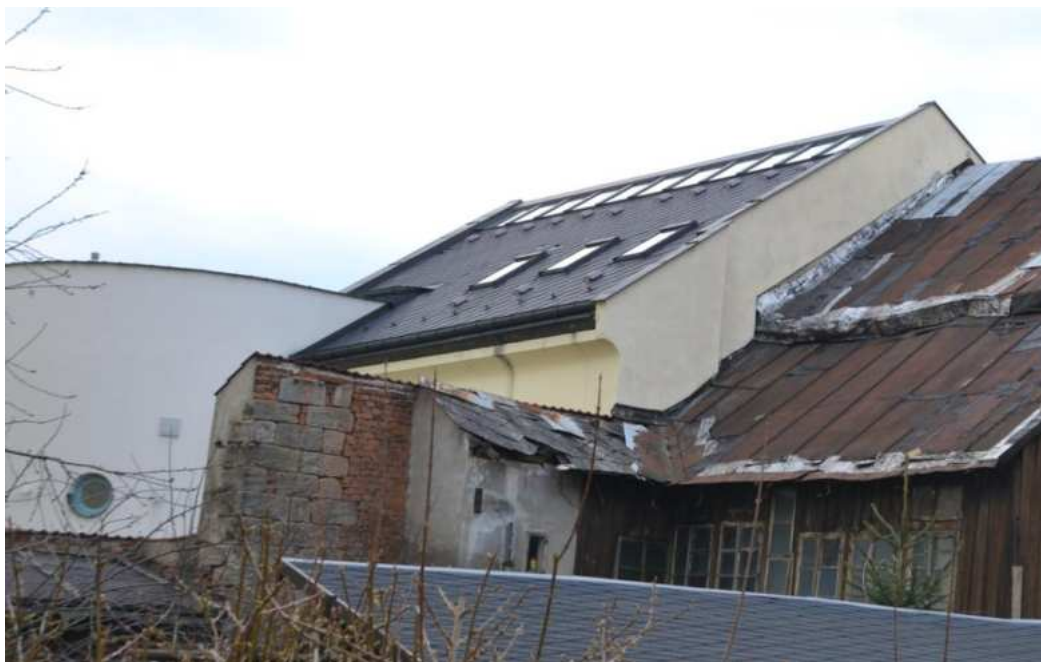
Dům č. p. 1425, štítové severní průčelí a zadní východní průčelí, foto IP 2013.

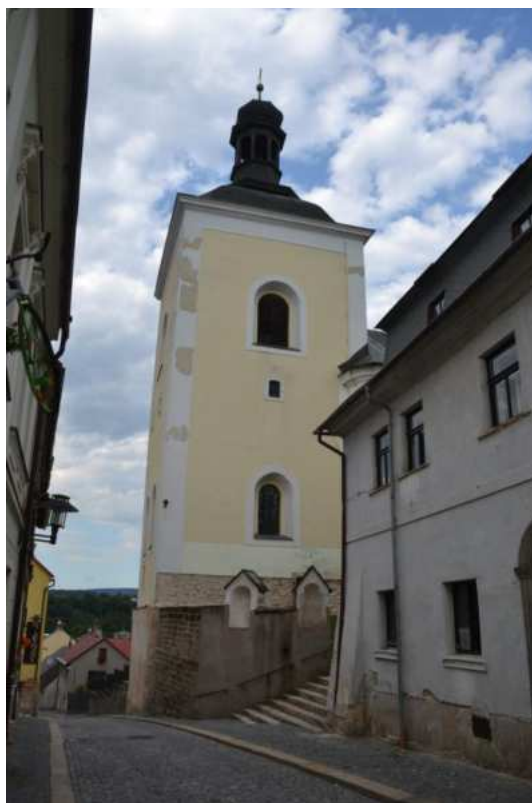
Kostel sv. Mikuláše, jižní průčelí věže, foto IP 2012.

V případě obnovy střešního pláště je nutno použít výhradně místně obvyklé historické typy krytin – nejlépe přírodní břidlice (méně vhodnou variantou jsou vláknocementové šablony šedočerného odstínu). Žadoucí je zachování a případné obnovení původního architektonického členění fasády a všech prvků v exteriéru a interiéru včetně mobiliáře (výměny prvků pouze v případě dožití a zjevné degradace materiálu, prioritou je zachování originálu). Práce na obnově umělecko-řemeslných detailů může provádět pouze osoba s příslušným oprávněním Ministerstva kultury ČR. Významnější stavební zásahy (např. obnova krovu, fasády apod.) musí být prováděny výhradně na základě zpracování stavebně historického průzkumu a komplexní projektové dokumentace.
