**Liberecký kraj**

**ZPRÁVA O STAVU POVRCHU VOZOVEK  
PLÁN ÚDRŽBY A OPRAV  
NA SILNICÍCH II. A III. TŘÍDY DLE TP 87**

**Stav povrchu vozovek**  
**Výpočet plánu údržby a oprav**  
na silnicích II. a III. třídy  
v Libereckém kraji v roce 2023

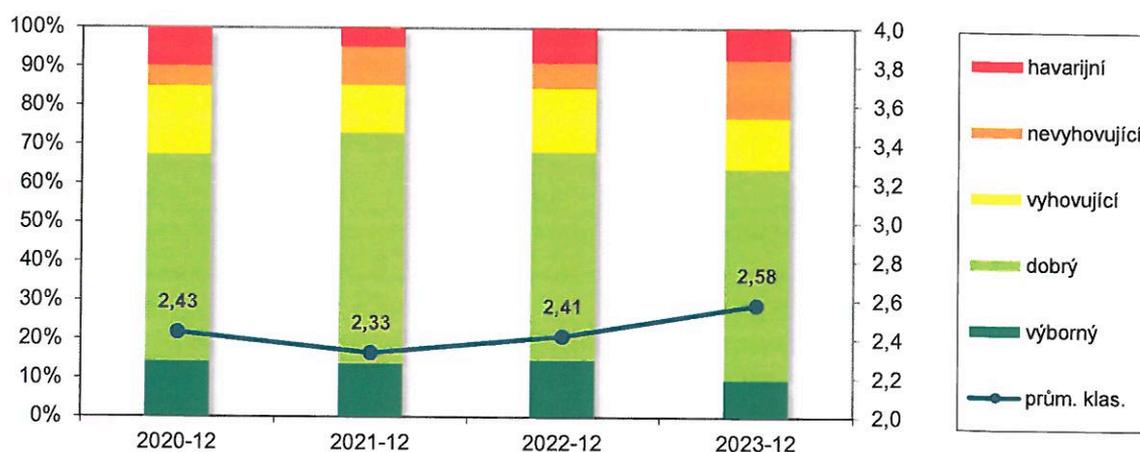
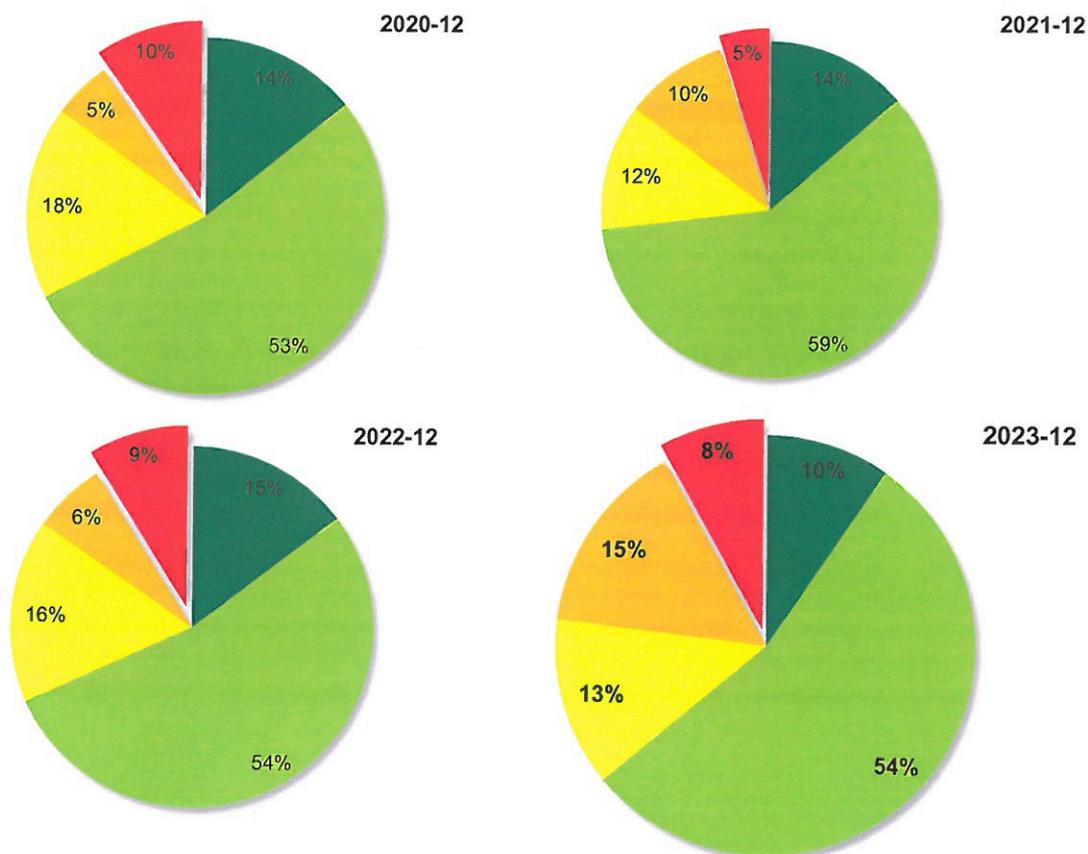
Třída	Rok	Stav dle TP87					Celkem [m]	prům. klas.
		výborný	dobrý	vyhovující	nevyhovující	havarijní		
II.	2020-12	16 643	62 783	20 582	6 280	11 512	117 800	2,43
	2021-12	16 039	70 078	14 294	11 749	5 668	117 828	2,33
	2022-12	17 217	63 135	19 321	7 680	10 475	117 828	2,41
	2023-12	11 220	64 083	15 392	17 653	9 480	117 828	2,58

Stav povrchu vozovek silnic v okrese Liberec
