## Kontrola ukázala stav opláštění budovy Ještědu

26. 08. 2026 08:57

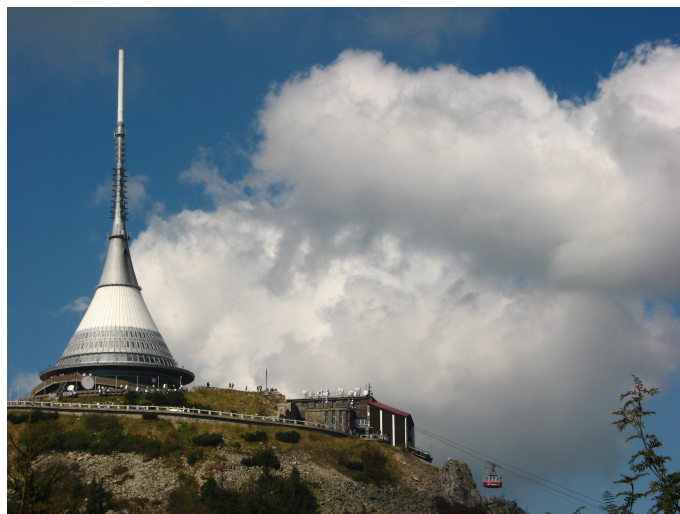
**Pravidelná technická kontrola budovy Horského hotelu a vysílače Ještěd ukázala aktuální stav dvou druhů opláštění objektu. Horní laminátová část je v dobrém stavu. Horší je spodní kovové opláštění hotelové a restaurační části, do kterého zatéká. Dílčí opravy už podle odborníků nejsou dlouhodobým řešením. Plášť bude potřeba postupně celkově obnovit. Liberecký kraj nyní zajistí nejnutnější opravy a zároveň připravuje podklady pro projektovou dokumentaci generální rekonstrukce celého objektu.**

Horní část věže, která slouží jako izolant, tzv. dielektrikum, je podle výsledků kontroly v dobrém stavu. Bílá ochranná EPDM fólie (ethylen-propylen-dienový kaučuk) kryjící laminátovou konstrukci je kompaktní a bez závažných mechanických poškození. Technici zaznamenali pouze drobné oděrky, lokální uvolnění fólie u jednoho spoje a starší provizorní opravu, kterou bude potřeba před zimou zacelit. Nosná konstrukce nevykazuje trvalé deformace a je plně funkční.

U spodního kovového opláštění hotelové a restaurační části kontrola odhalila místa, kterými proniká srážková voda do konstrukce a také do interiéru. Jde zejména o detaily kolem oken, krycích lišt a ventilačních krytů a také nedostatečně utěsněné prostupy pro klimatizaci. Některé dřívější opravy poškodila těžká námraza padající z výše položených částí věže.

***„V nejbližších týdnech se zaměříme na místa, která je potřeba opravit přednostně. Práce budou zahrnovat dotažení konstrukčních svorníků, nové těsnicí prvky a překrytí poškozených částí odolnými izolačními pásy. Všechny práce závisí také na klimatických podmínkách,“ doplnil Jiří Ulvr, náměstek hejtmana pro majetek a investice.***
