PROTOKOL č. 58401/2023

Hluk v mimopracovním prostředí

HLUK V ŽIVOTNÍM PROSTŘEDÍ

Účel měření: Dlouhodobý monitoring hluku z povrchového hnědouhelného dolu KWB Turów, Polsko, v roce 2023.

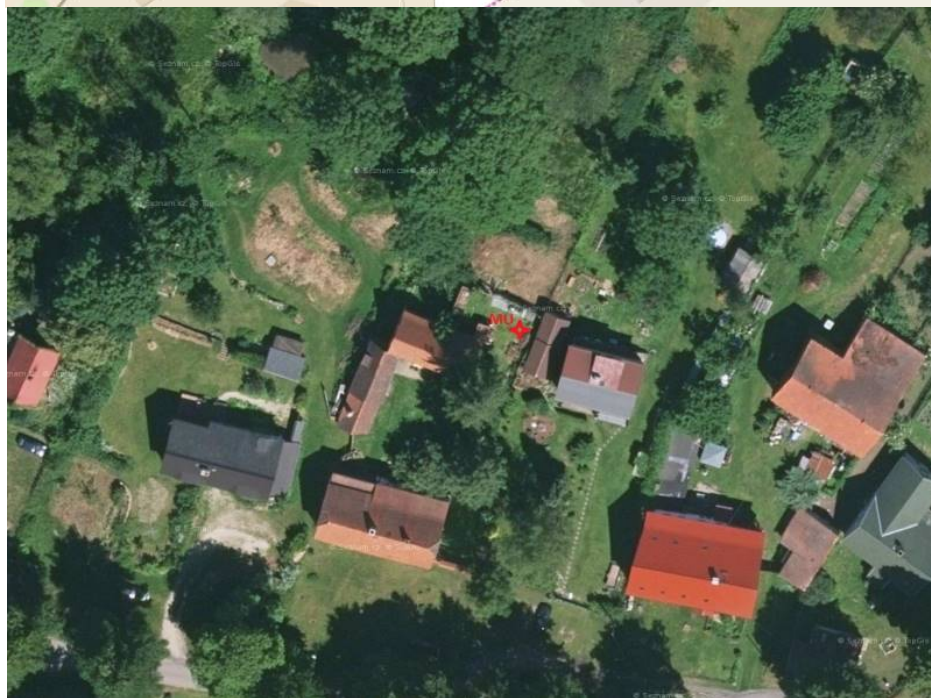
Obr. 5 a, b Situace místa měření MU
AZL 1393

MU – Uhelná, zahrada RD č.p. 4

Vzdálenost od severní hrany obytné budovy č.p. 4 je 25 m, Důl Turów se nachází severozápadním až severovýchodním směrem, nejbližší vzdálenost je 1,5 km.

Mikrofon upevněn na stativu ve volném poli, 3,0 m nad úroveň terénu, nasměrován svisle vzhůru, opatřen krytem proti větru a se zvukoměrem propojen mikrofonním kabelem. Ve stejném místě byla situována i stanice měřící direktivitu.

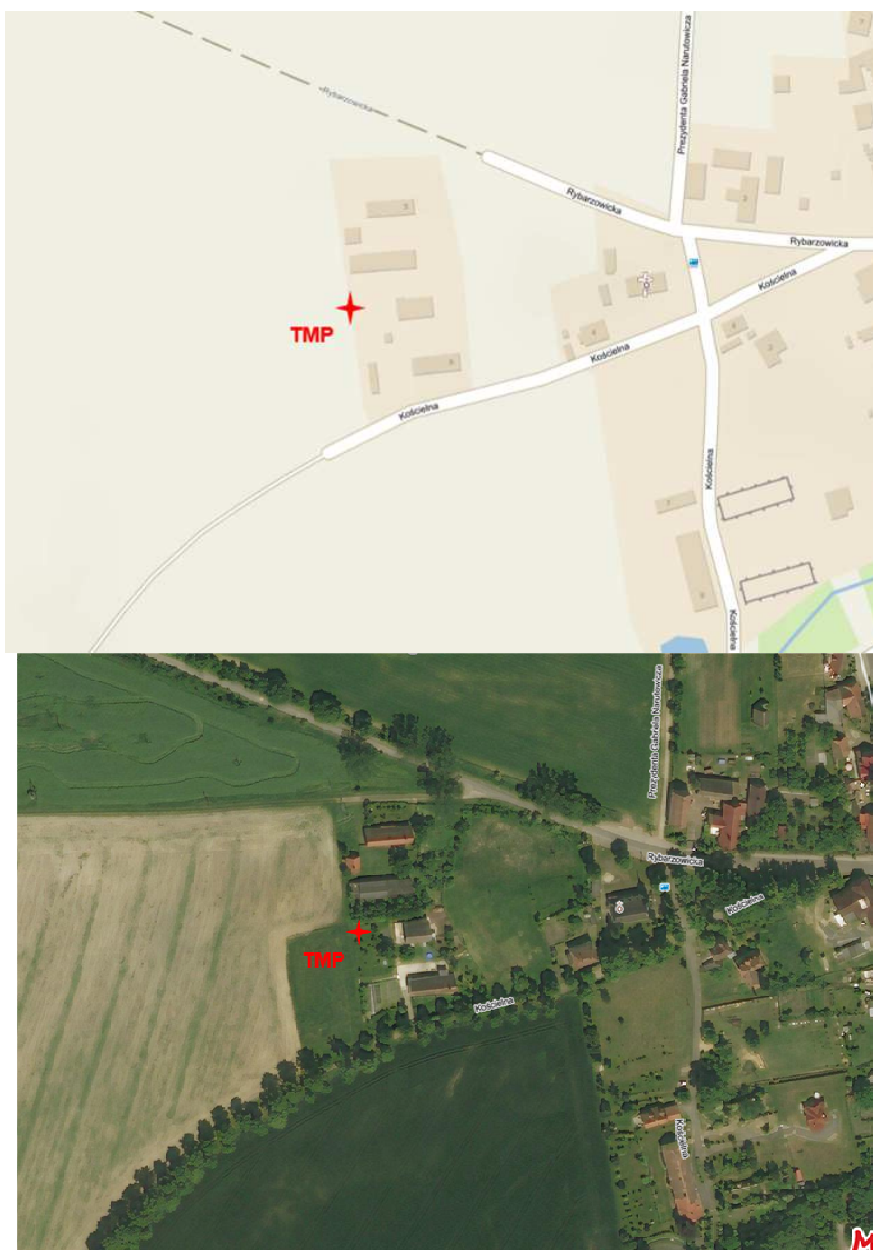
Obr. 6 a, b Situace místa měření TMP

TMP (Technické místo měření) – Opolno – Zdrój (Polsko), RD čp. 6, ul. Koscielna

Nejbližší objekt je RD 25 m od TMP, Důl Turów se nachází severozápadním směrem, nejbližší vzdálenost je cca 1,3 km. Od roku 2023 je TMP plně obsluhováno polskou stranou.

Mikrofon upevněn na stativu ve volném poli, 4,0 m nad úrovní terénu, nasměrován svisle vzhůru, opatřen krytem proti větru a se zvukoměrem propojen mikrofonním kabelem.
