## PROTOKOL č. 66128/2025

### Hluk v mimopracovním prostředí

| <b>Místo měření:</b> | <b>RD Oldřichov na Hranicích č.p. 100, RD Uhelná č.p. 41</b> |

**Účel měření:** Dlouhodobý monitoring hluku z povrchového hnědouhelného dolu KWB Turów, Polsko, v roce 2025.

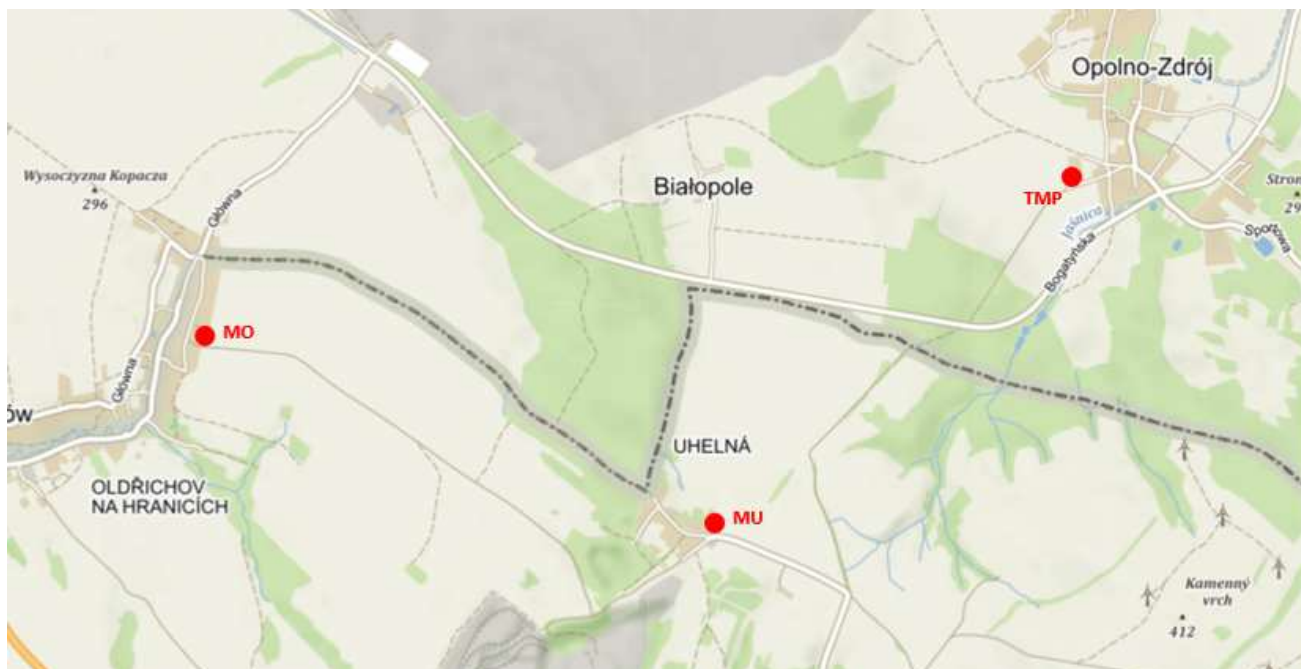
Obr. 3 Situace obytné zástavby na území ČR s vyznačenými místy měření (MO, MU, TMP) a se zakreslenou státní hranicí a nejbližší hranou Dolu Turów před rozšířením (Zdroj: [www.mapy.cz](http://www.mapy.cz))

Poloha všech MM je vyznačena na obr. 3.

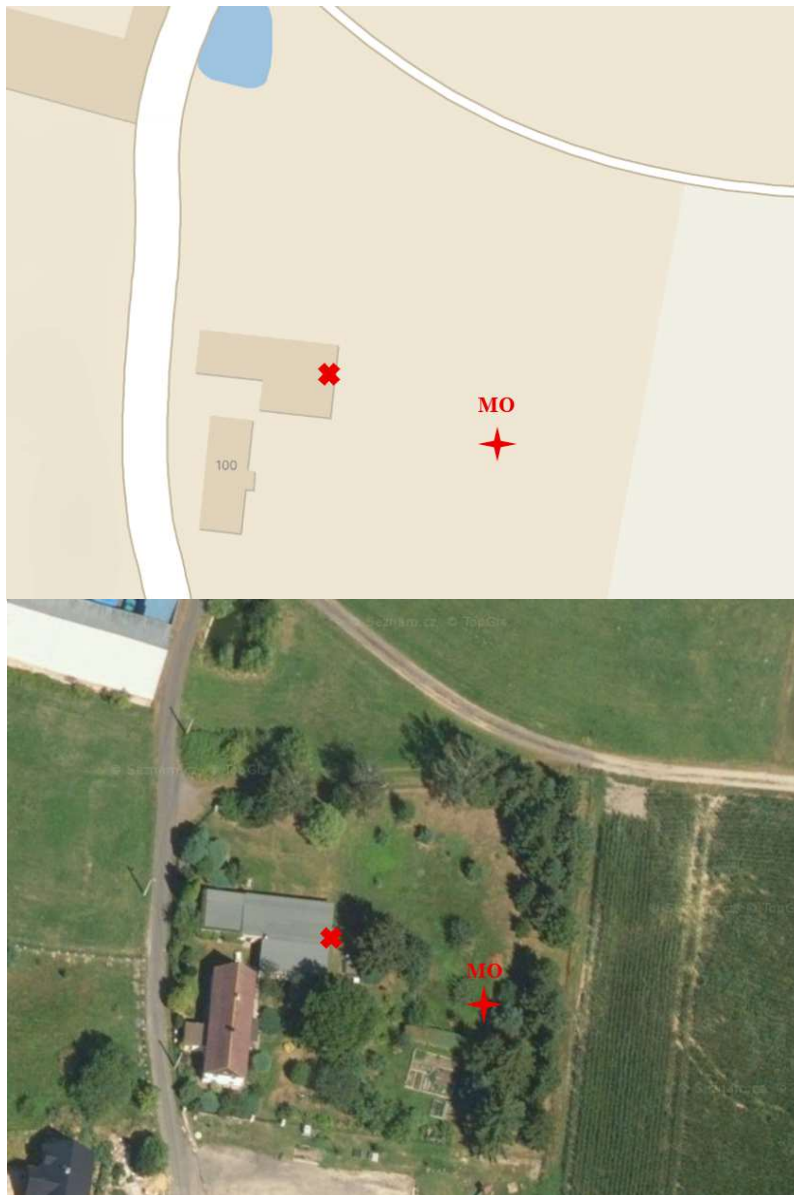
Obr. 4 a, b Situace místa měření MO. Stanice trvalého monitoringu je označena „x“. (Zdroj: [www.mapy.cz](http://www.mapy.cz))

Nejbližší objekt je hospodářské stavení (25 m od MO), Důl Turów se nachází severním až severovýchodním směrem, nejbližší vzdálenost je 1,7 km. Mikrofon upevněn na stativu ve volném poli, 3,0 m nad úroveň terénu, nasměrován svisle vzhůru, opatřen krytem proti větru a se zvukoměrem propojen mikrofonním kabelem. Souřadnice GPS: 50,8731444N, 14,8669414E

Stanice měřící direktivitu a sloužící k trvalému monitoringu byla instalována na speciální konstrukci na stěně garáže západně ve vzdálenosti cca 25 m od místa MO. Mikrofon ve výšce cca 4,5 m, cca 1,5 m nad střechou garáže.

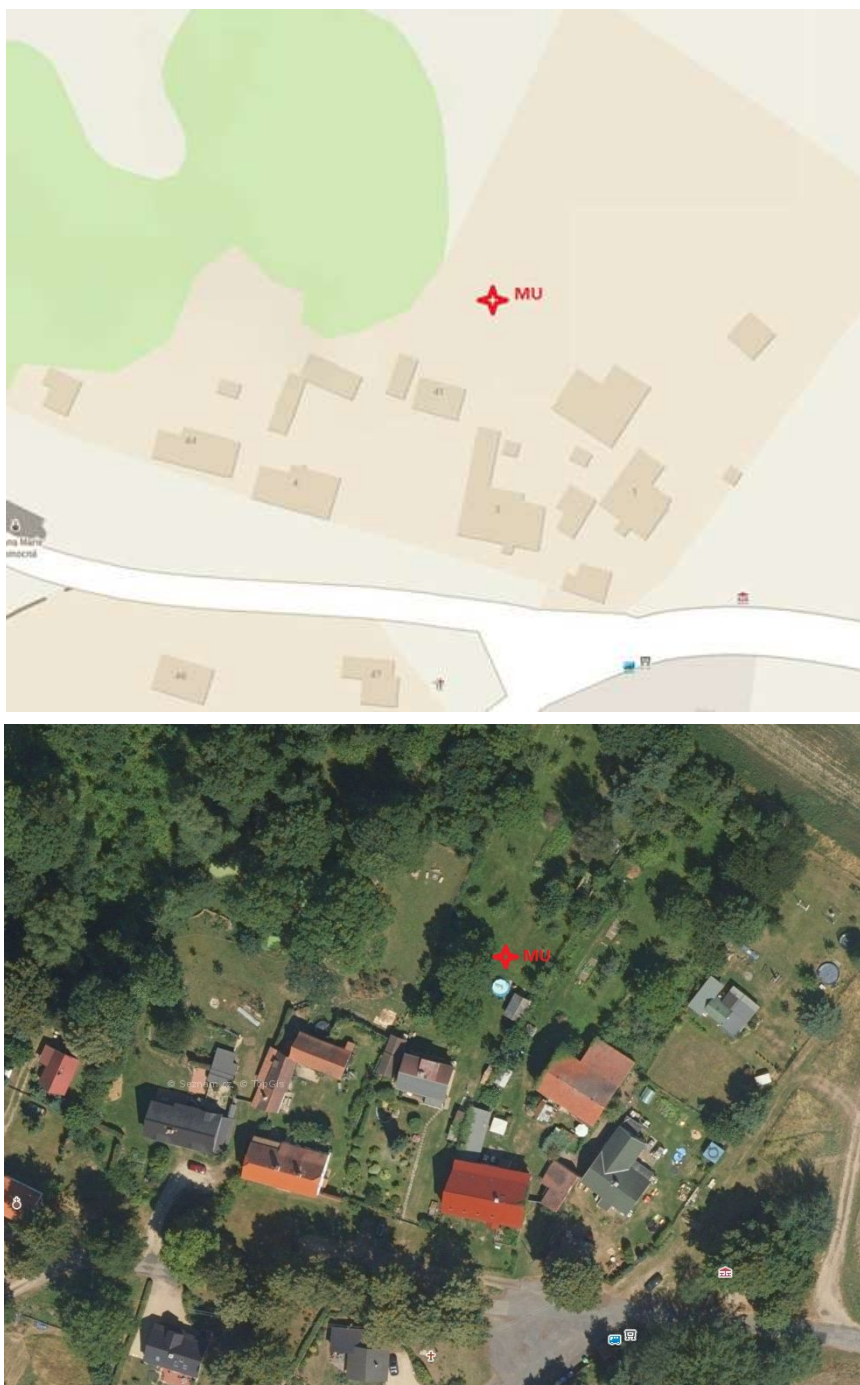
Obr. 5 a, b Situace místa měření MU (Zdroj: [www.mapy.cz](http://www.mapy.cz))

Vzdálenost od severní hrany obytné budovy č.p. 41 je 25 m, Důl Turów se nachází severozápadním až severovýchodním směrem, nejbližší vzdálenost je 1,5 km.

Mikrofon upevněn na stativu ve volném poli, 3,0 m nad úroveň terénu, nasměrován svisle vzhůru, opatřen krytem proti větru a se zvukoměrem propojen mikrofonním kabelem. Ve stejném místě byla situována i stanice dlouhodobého monitoringu měřící direktivitu.

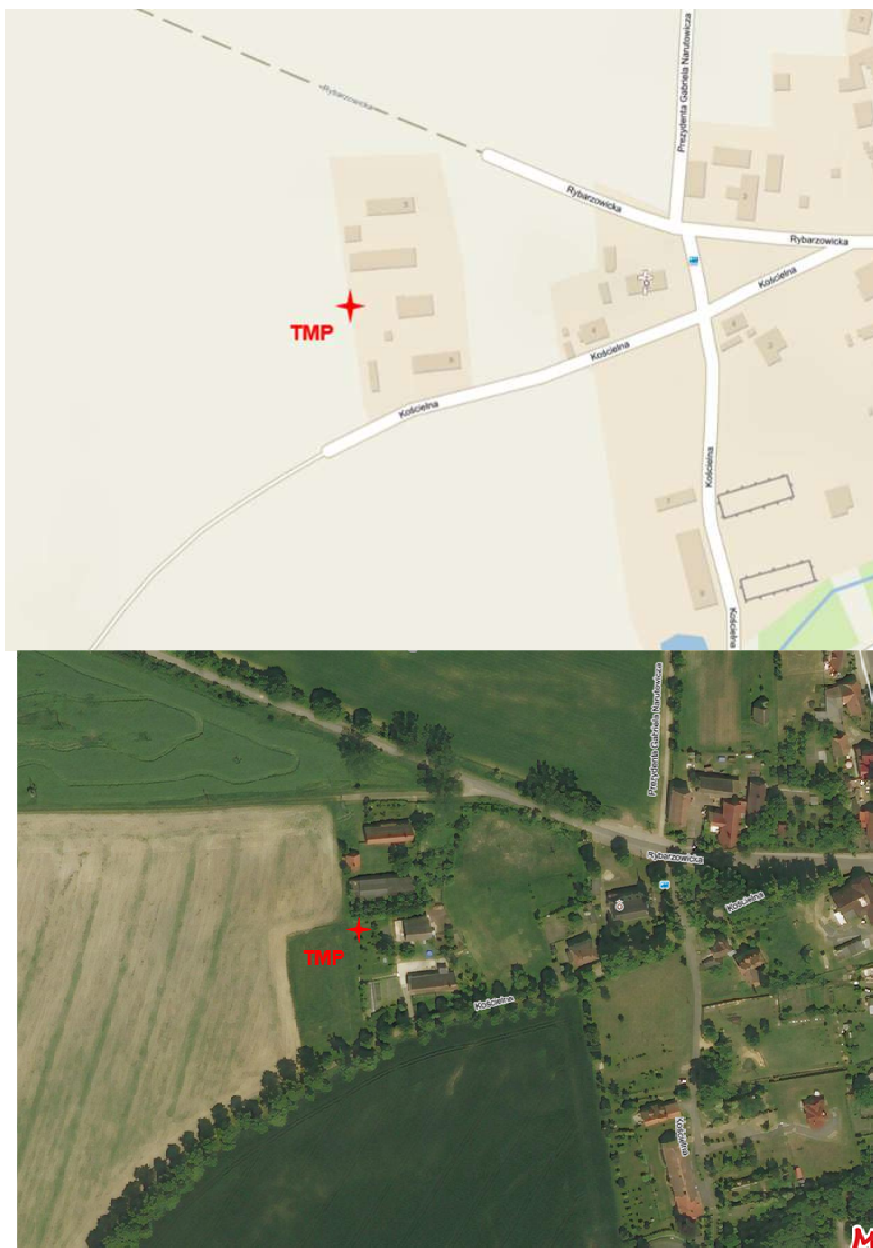
Obr. 6 a, b Situace místa měření TMP (Zdroj: [www.mapy.cz](http://www.mapy.cz))

Nejbližší objekt je RD 25 m od TMP, Důl Turów se nachází severozápadním směrem, nejbližší vzdálenost je cca 1,3 km. Od roku 2023 je TMP plně obsluhováno polskou stranou.

Mikrofon upevněn na stativu ve volném poli, 4,0 m nad úroveň terénu, nasměrován svisle vzhůru, opatřen krytem proti větru a se zvukoměrem propojen mikrofonním kabelem.

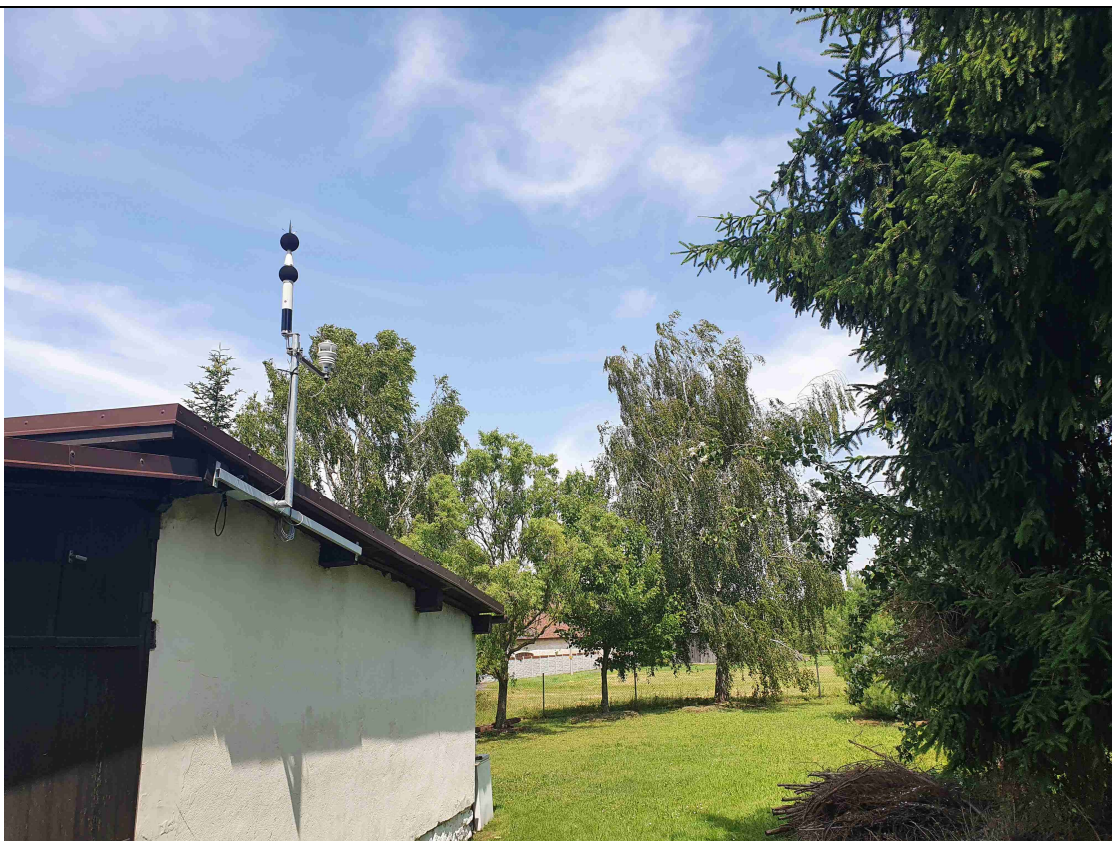
*Pohled na monitorovací stanici na MO*

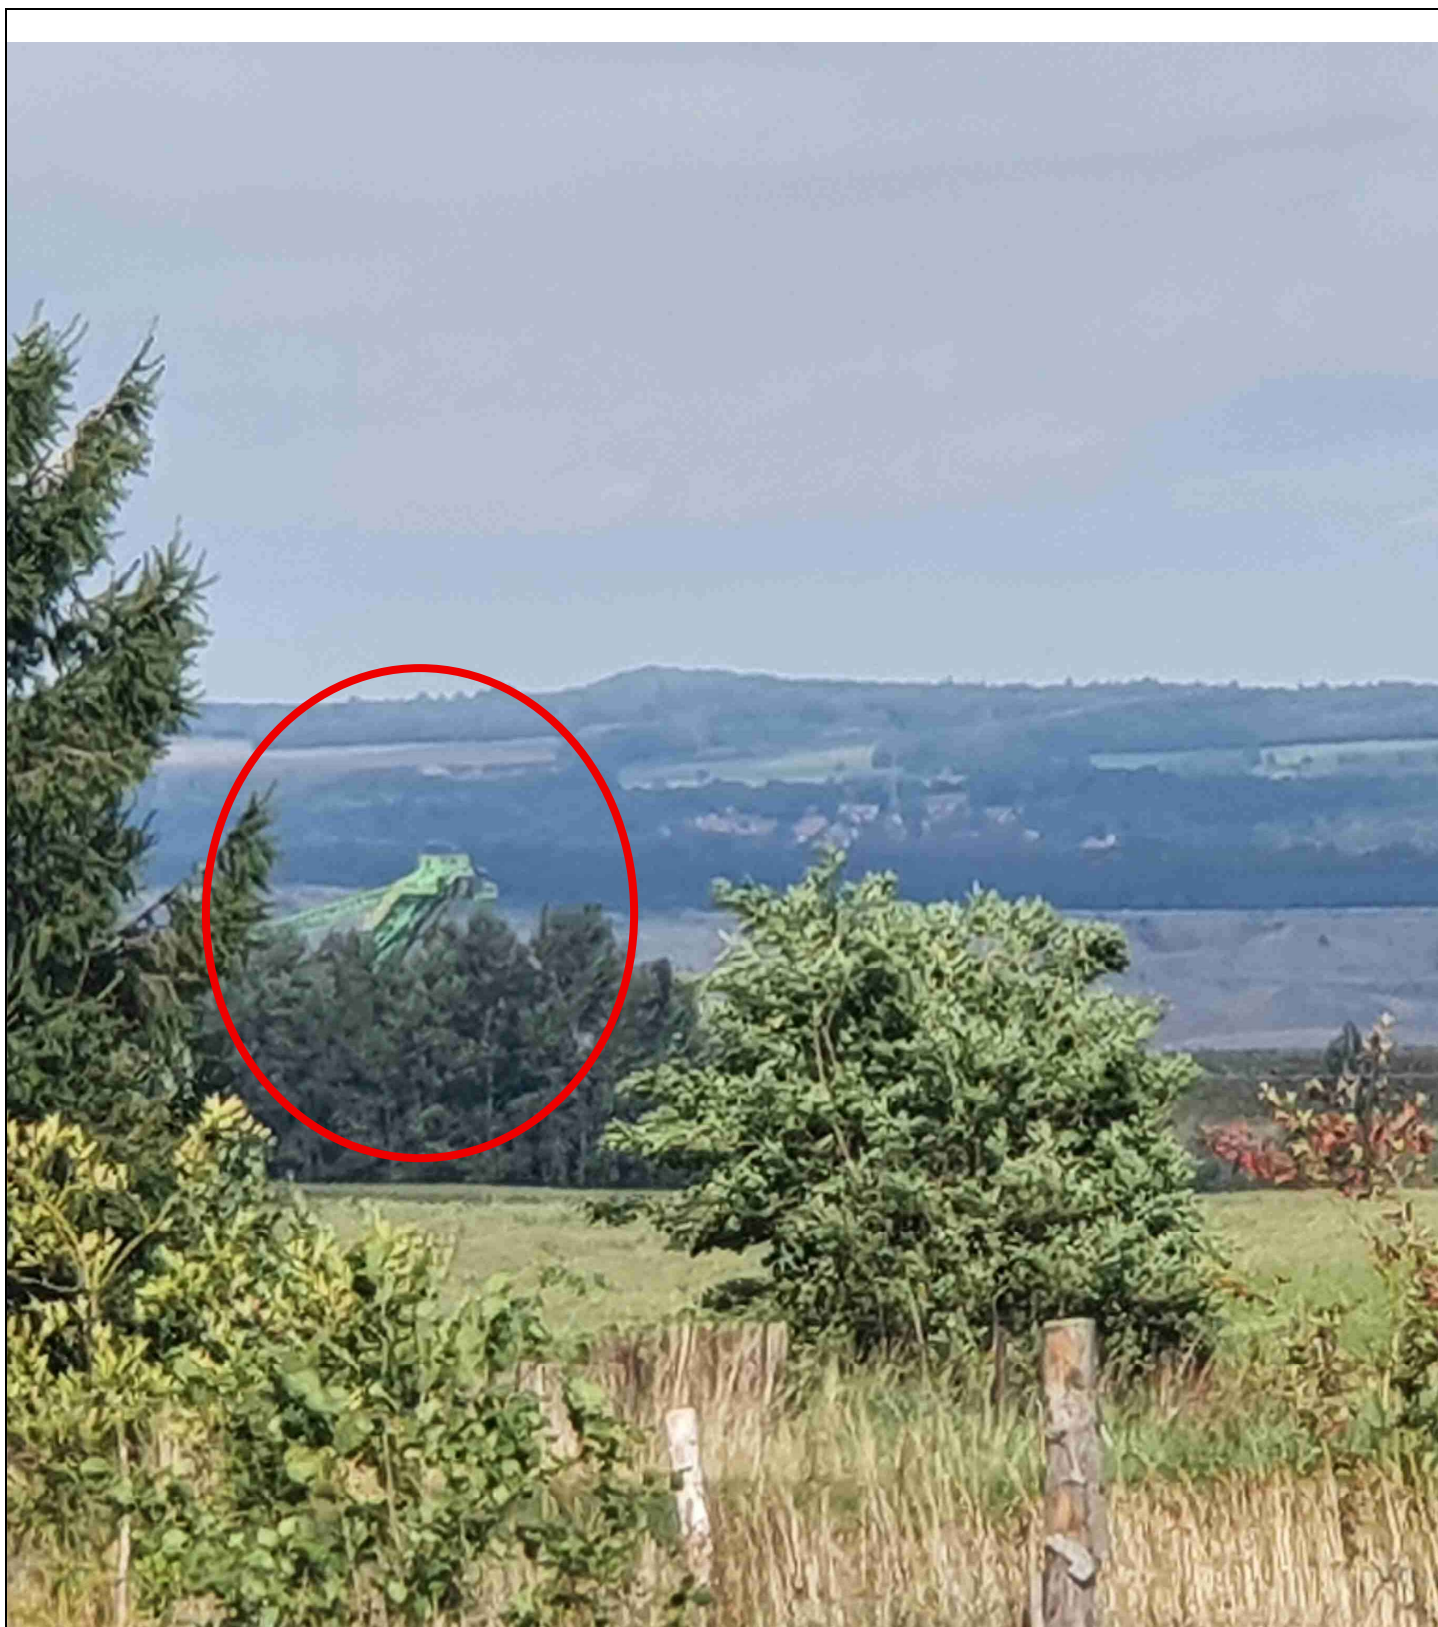
*Pohled z MU na Důl Turów – nejbližší těžební zařízení na úrovni terénu (nová situace)*

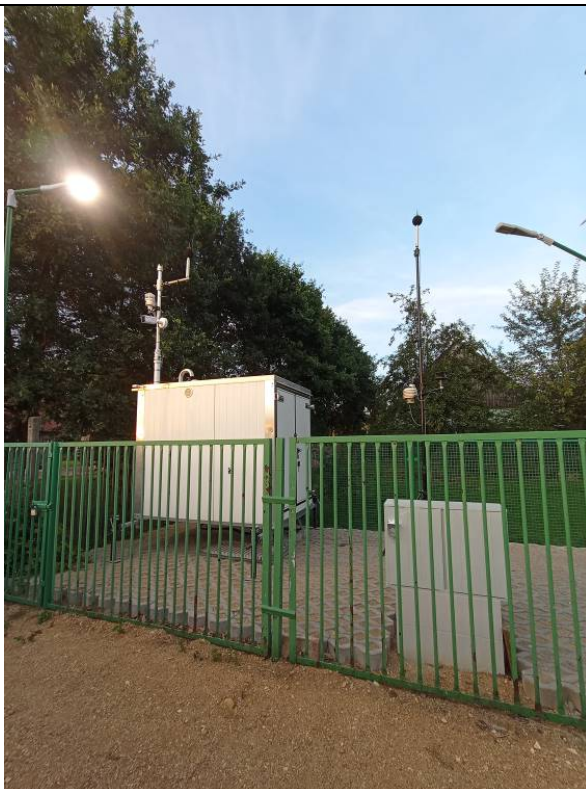
*TMP-vlevo polský NMT*
