# PLÁN OCHRANY MPZ TURNOV

## Karty objektů

**Blok mezi náměstím Českého Ráje,  
ulicí Jiráskovou, Děkanskou a Skálovou**

**revize 2016**

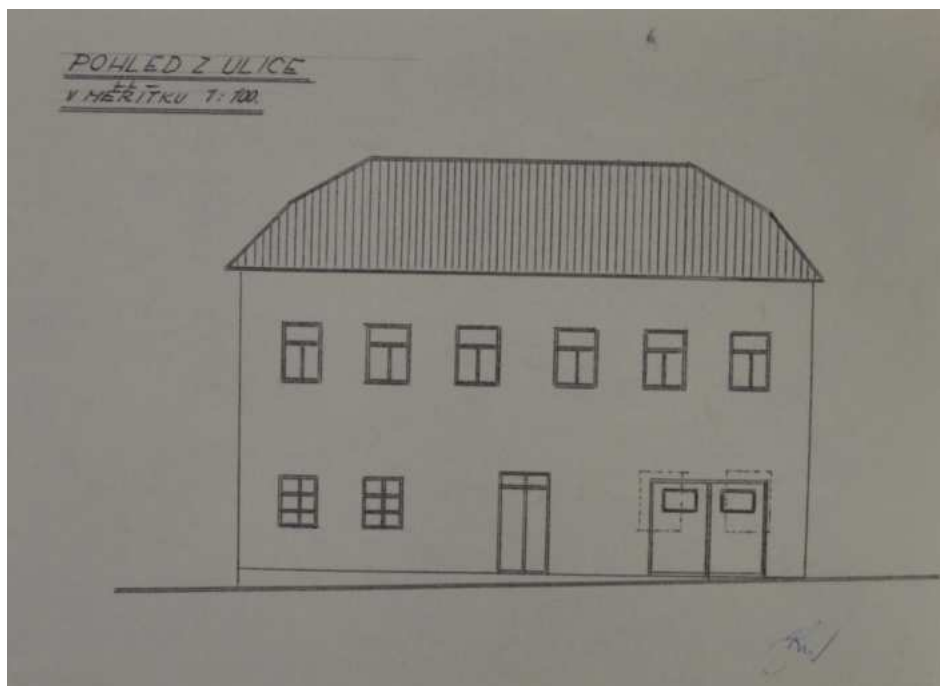
Pohled na průčelí domu č. p. 98, okna v přízemí nahrazena garáží (nedatováno), archiv Stavebního úřadu v Turnově.

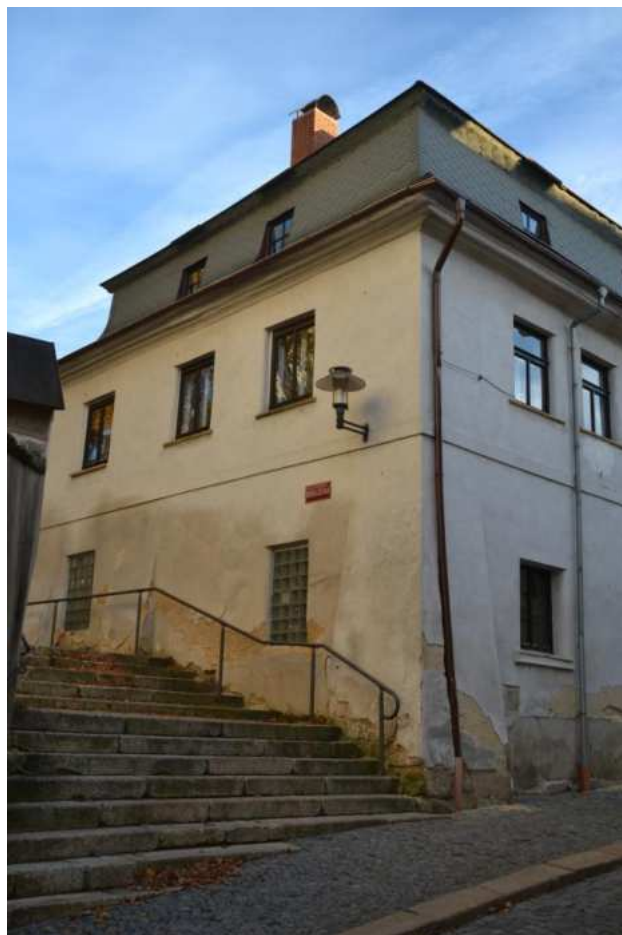
Dům č. p. 98, boční severní průčelí, foto IP 2013.

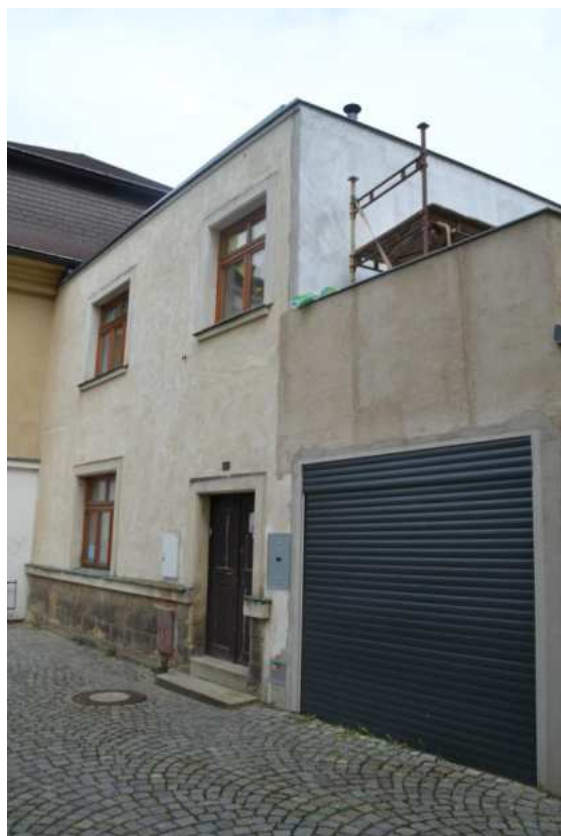
Dům č. p. 882, hlavní západní průčelí a přístavba garáže, foto IP 2016.

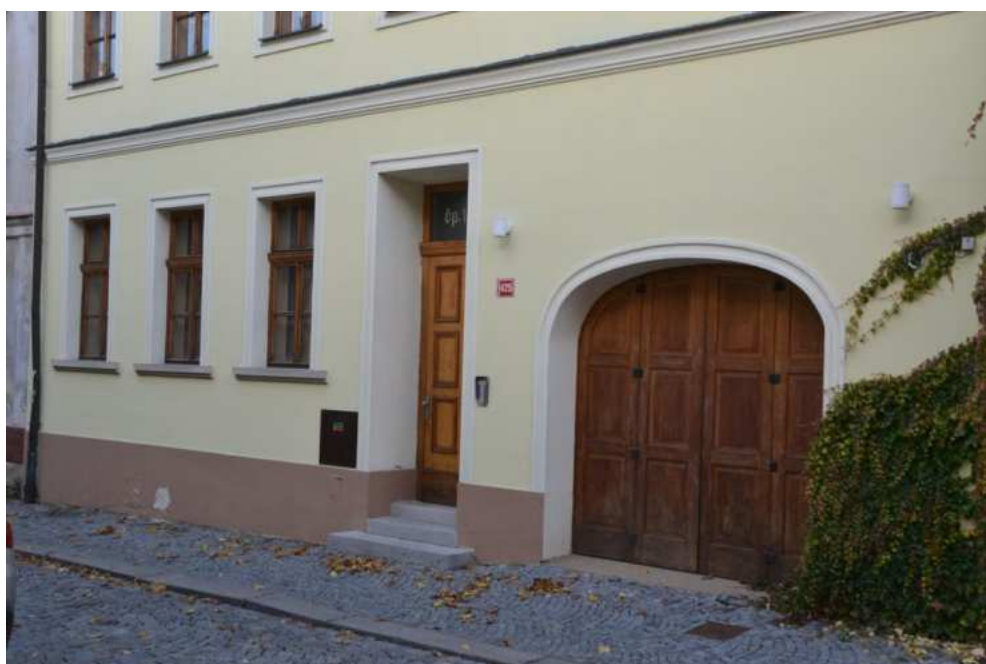
Dům č. p. 1425, hlavní západní průčelí, detail přízemí, foto IP 2013.

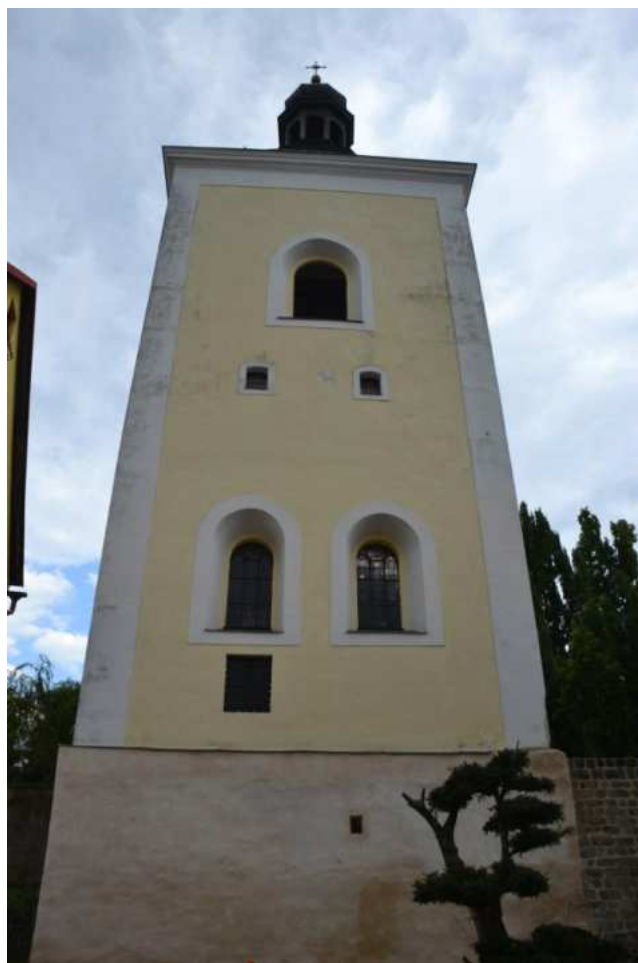
Kostel sv. Mikuláše, západní průčelí věže, foto IP 2012.

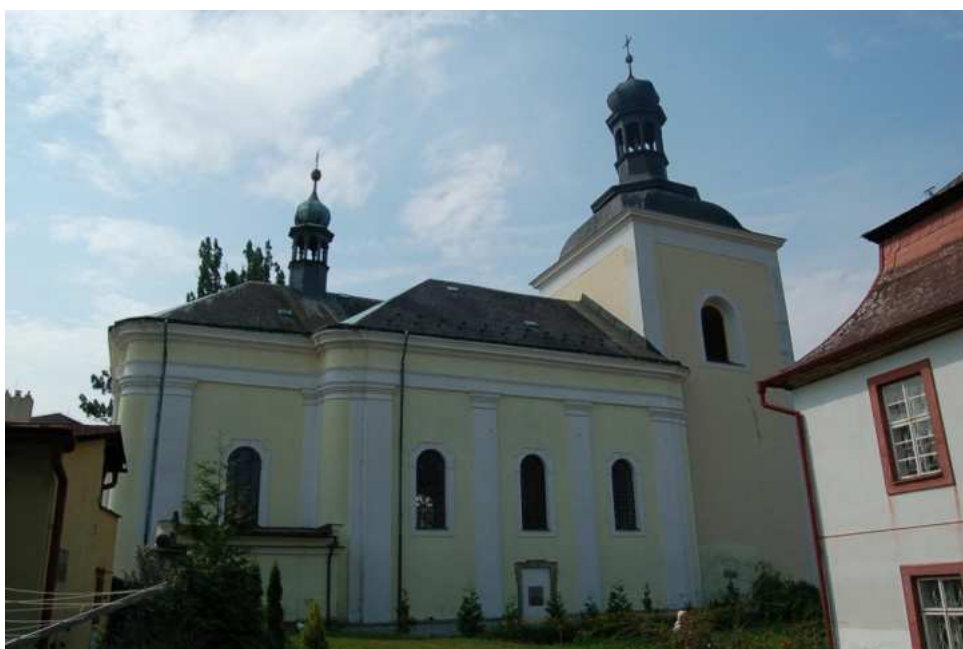
Kostel sv. Mikuláše, severní průčelí, foto M. Ouhrabka 2007.
